フロン類回収業者の皆さまへ

ボンベの『^{かようせん}可溶栓』を再確認ください!!

自動車再資源化協力機構（自再協）

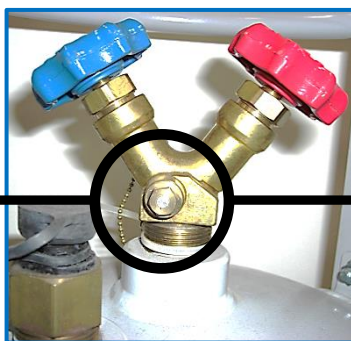
〔適正な状態〕

異常なし

引き続き適正な保管をお願いします

- 直射日光の当たらない涼しい場所で作業/保管してください
- ボンベを40度以下に保ってください
- 水を含ませたタオルをフロンボンベにかける等の対策を実施してください
