車上作動処理委託契約事業者の皆さまへ

誤った個別作動処理手順により 発熱・発煙事故が発生しました！

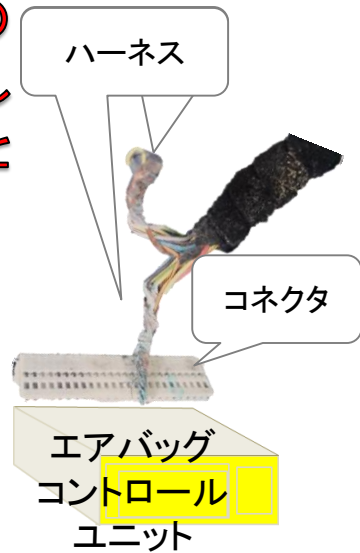
先般、エアバッグ類個別作動処理の際にエアバッグコントロールユニットに接続されているコネクタ部の配線を切断し、束ねて、通電したことで車室内のハーネスが発熱・発煙し、車内の一部が焦げる事案が発生しました。

エアバッグコントロールユニット接続の
コネクタからのハーネスを切断し
2つに束ねて、通電すると

発火に繋がる

恐れがあります！

適正処理情報に基づく正しい手順で作業すること

個別作動時には

- ・各インフレーター単位で結線し、作動すること
- ・過度な電流の流入を防止するため、通電後すみやかにバッテリーとの接点を離すこと
