2021 年度 車上作動処理監査時の不適正事象と対策

1. エアバッグ類における不適正事象

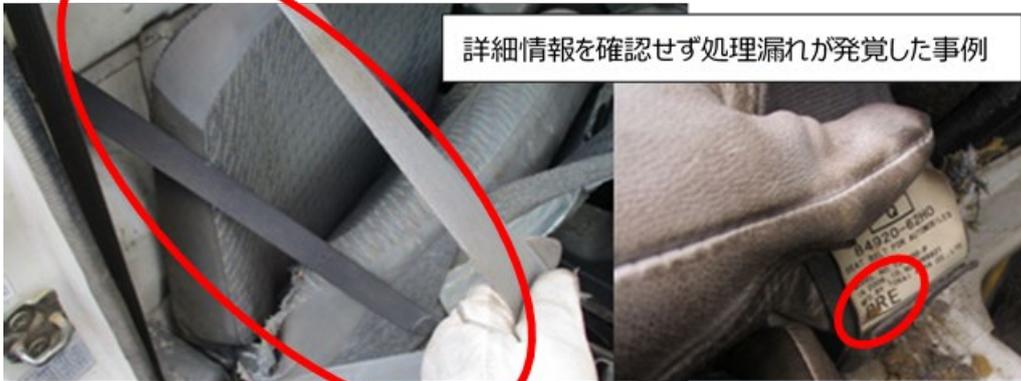
詳細情報を確認せず処理漏れが発覚した事例

運転席	1
助手席	1
サイド	0
カーテン	0
プリテン	2

トラックなのでプリテンションがないだろうと思い処理漏れが発生。
詳細情報を見れば装備があるのは明らか！！

車台詳細情報の確認は必ず実施して下さい。

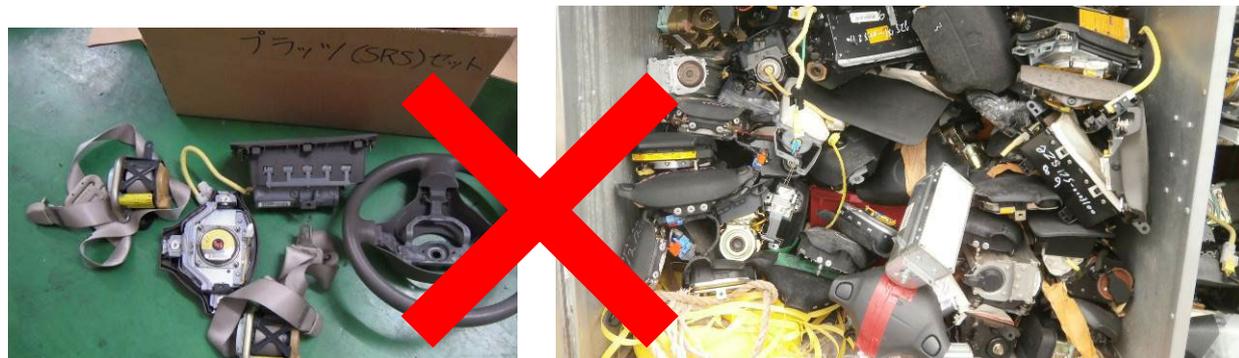
② エアバッグ類の不適正保管

エアバッグ類の不適正保管が多数発生しています。自動車メーカー等に引渡す以外の目的でエアバッグ類を保管していた場合、規約第7条に基づき、登録の取消し、または一時停止を行うことがあります。
