フロン類回収業者の皆さまへ

ポンベの『かようせん可溶栓』を再確認ください!!

自動車再資源化協力機構（自再協）

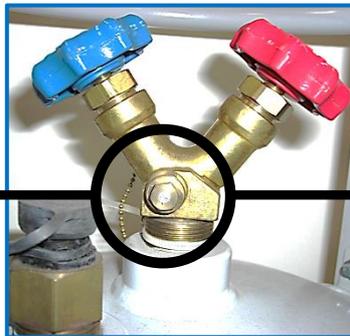
〔適正な状態〕

異常なし

引き続き適正な保管をお願いします

- ・直射日光の当たらない涼しい場所で作業/保管ください
- ・ポンベを40度以下に保ってください
- ・水を含ませたタオルをフロンポンベにかける等の対策を実施してください
