フロン類回収業者の皆さまへ

# ボンベの『かようせん可溶栓』を再確認ください!!

自動車再資源化協力機構（自再協）

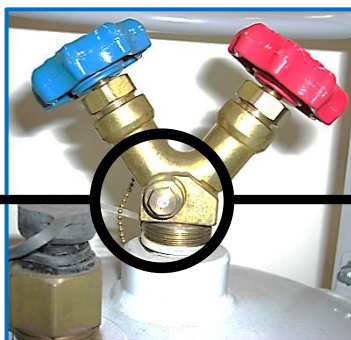
〔適正な状態〕

異常なし

引き続き適正な保管をお願いします

- 直射日光の当たらない涼しい場所で作業/保管してください
- ボンベを40度以下に保ってください
- 水を含ませたタオルをフロンボンベにかける等の対策を実施してください
