フロン類回収業者の皆さまへ

ボンベの『かようせん可溶栓』を再確認ください!!

自動車再資源化協力機構（自再協）

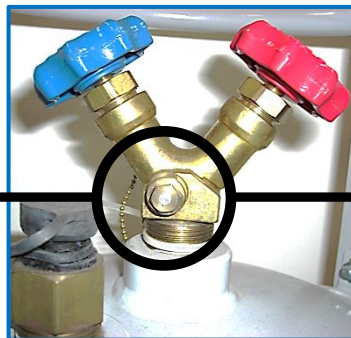
〔適正な状態〕

異常なし

引き続き適正な保管をお願いします

- 直射日光の当たらない涼しい場所で作業/保管してください
- ボンベを40度以下に保ってください
- 水を含ませたタオルをフロンボンベにかける等の対策を実施してください
