フロン類回収業者の皆さまへ

ボンベの『かようせん可溶栓』を再確認ください!!

自動車再資源化協力機構（自再協）

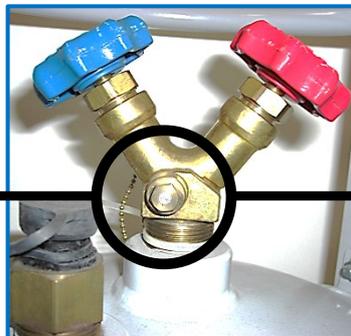
フロンボンベは、50～60℃程度に達すると『可溶栓』が溶け、フロン類の漏れや、可溶栓飛び出しによる事故の原因となるため注意が必要です。

〔可溶栓が膨らんでいる状態〕

可溶栓に膨らみや溶けがある

ボンベの使用を中止し、指定引取場所に引渡した後に、修理に出してください

- 早急にボンベを指定引取場所に引き渡してください（満タンでなくても構いません）
- 空ボンベを受け取った後、速やかに修理に出してください（ボンベ購入店、検査場など）
- 再発しないよう、適正な保管をお願いします
