機械式シートベルトプリテンショナーは 安全装置を働かせた上で引渡してください

近年、運搬時や指定引取場所等での検品時において、機械式シートベルトプリテンショナーの安全装置を働かせていないことによる作動事故が複数件発生しています。
こうした背景から、今般機械式シートベルトプリテンショナー装備車台についても、自動車リサイクルシステム上で装備判断が容易にできるように変更いたしました。
つきましては、以下の内容をご確認の上、必ず安全装置を働かせた上での機械式シートベルトプリテンショナーの取外回収と引渡しを徹底頂きますようお願いいたします。

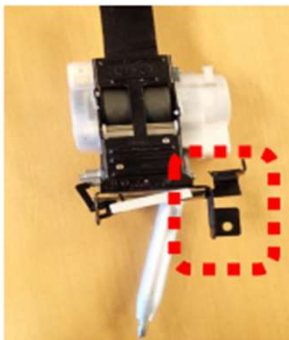
<安全装置が働いている状態>

穴が見える状態

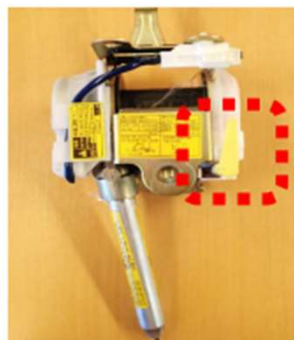
レバーが縦の状態

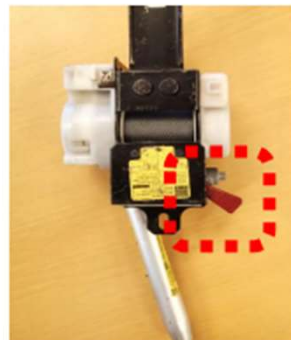
レバーが下向きの状態

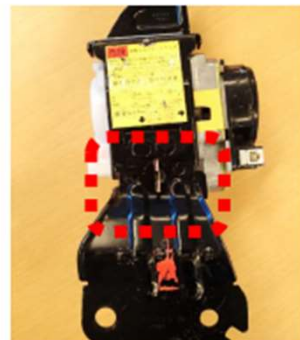
ピンが縦向きの状態
