車上作動処理委託契約事業者の皆さまへ

装備された全てのエアバッグ類の処理徹底を!!

エアバッグ類の種類と確認方法

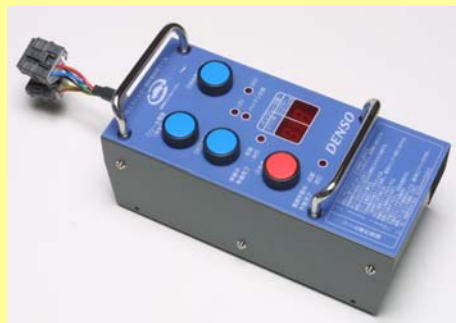
SRS エアバッグ一括作動処理ツール

これらエアバッグ類を安全、かつ、効率的に、また、処理漏れ等がないよう確実に処理を行うためには、専用ツールを利用し1度の操作ですべての部位の処理が可能な「一括作動処理方式」を実施することが有効です。

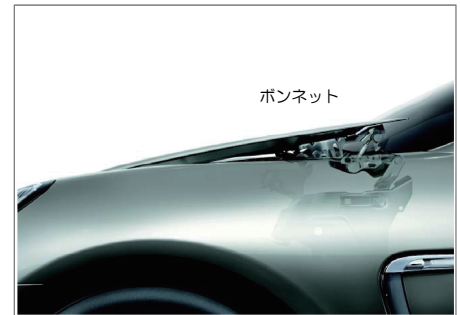
ヘッドレストが動くタイプ、シートやボンネットを持ち上げるタイプなどバッグが膨らまないものも、シートベルト・プリテンショナー同様、エアバッグ類として処理が必要です。

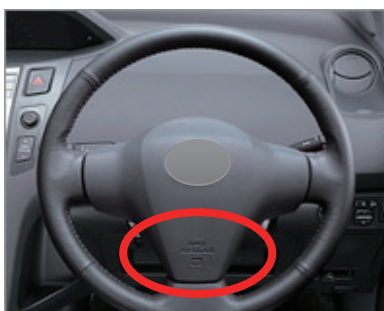
エアバッグが装備されている部位には、必ず「SRS」「AIRBAG」「SRS AIRBAG」といった表示があります。

運転席

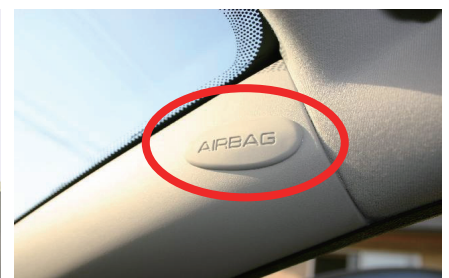
カーテンエアバッグ

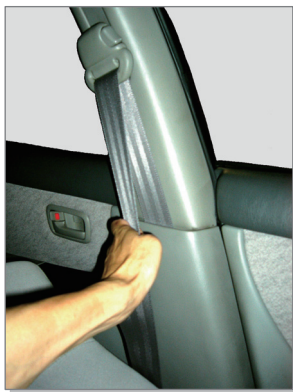
リトラクター(巻取装置)部

作動するとシートベルトが張りつめて、引き出せない状態になる。
