急報

**助手席エアバッグのリコール届出が行われました!!
対象エアバッグの取外回収をお願いします!!**

平素は、エアバッグ類の適正業務の遂行にご尽力いただきありがとうございます。さて、今般 **2014年12月4日付**にてトヨタ自動車株式会社の以下一部車両において、**《助手席エアバッグ》**のリコール届出が行われました。

トヨタ自動車(株) 助手席エアバッグ リコール対象車両一覧

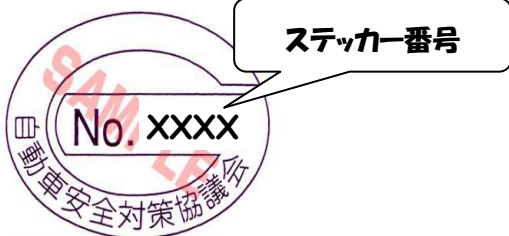
対策済ステッカー（例）	貼付場所
<p>必ずステッカー番号を確認してください。</p>

<p>運転席ドア開口部のドアロックストライカー付近に貼付されています。</p>

リコール対策済み		リコール未対策	
複数枚	<p>該当する全てのステッカーを貼付</p>   <p>例① 「3456」ステッカーが貼付されている</p>	<p>該当する全てのステッカー貼付</p>   <p>例④ 「3456」ステッカーが貼付されていない</p>	
1枚	<p>最新ステッカーを貼付</p>   <p>例② 「3456」ステッカーが貼付されている</p> <p>例③ 「3456」以上(例: 3457)ステッカーが貼付されている</p>	<p>最新ステッカーを貼付</p>   <p>例⑤ 「3456」以前(例: 3455)ステッカーが貼付されている</p>	
なし	 	  <p>例⑥ ステッカーが貼付されていない</p>

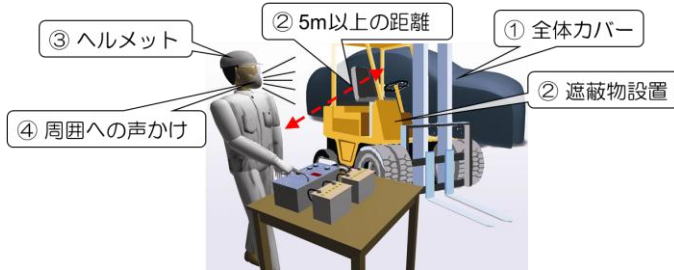
- ☞ 車上作動処理を行う際は、「ガラス等の飛散防止」「通電時の距離確保と遮蔽物の設置」「周囲の安全確保」等、安全対策を確実に実施した上で通電してください。
