# 適正な車上作動処理業務 について

## エアバッグ類 車上一作動処理業務における措置実施について

「エアバッグ類車上作動処理」に関する業務手順書

## 車上作動処理時の安全対策について

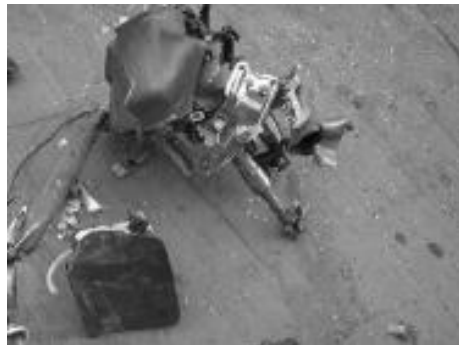
事例①：自社で解体した全車台についてすべてのエアバッグ類を未処理のまま破砕業者に引渡そうとしていた。

事例②：自社で解体した一部車台について一部のエアバッグ類を未処理のまま破砕業者に引渡そうとしていた。

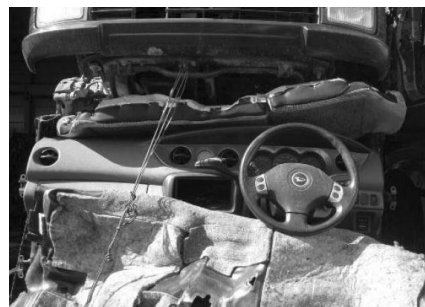
事例③：エアバッグ類を未処理のままハーフカットして輸出しようとしていた。

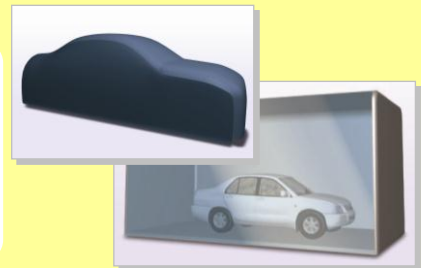
ガラス飛散等による怪我防止のため、車台のドア・窓を閉め、**車両全体をカバー・毛布・コンテナ等で覆い**飛散防止対策を実施。

- ※ 車両にドア・窓がある場合でも必ず実施
- ※ ダッシュボードの上に何も無いことも確認

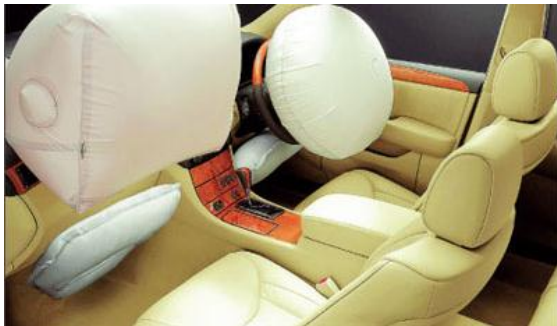
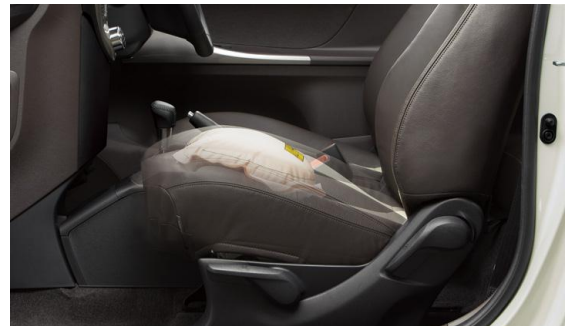
また、最近販売されている車両には、乗員の膝部を保護するニーエアバッグや前方移動を緩和するためのシートクッション等、新たな種類のものが装備され始めています。

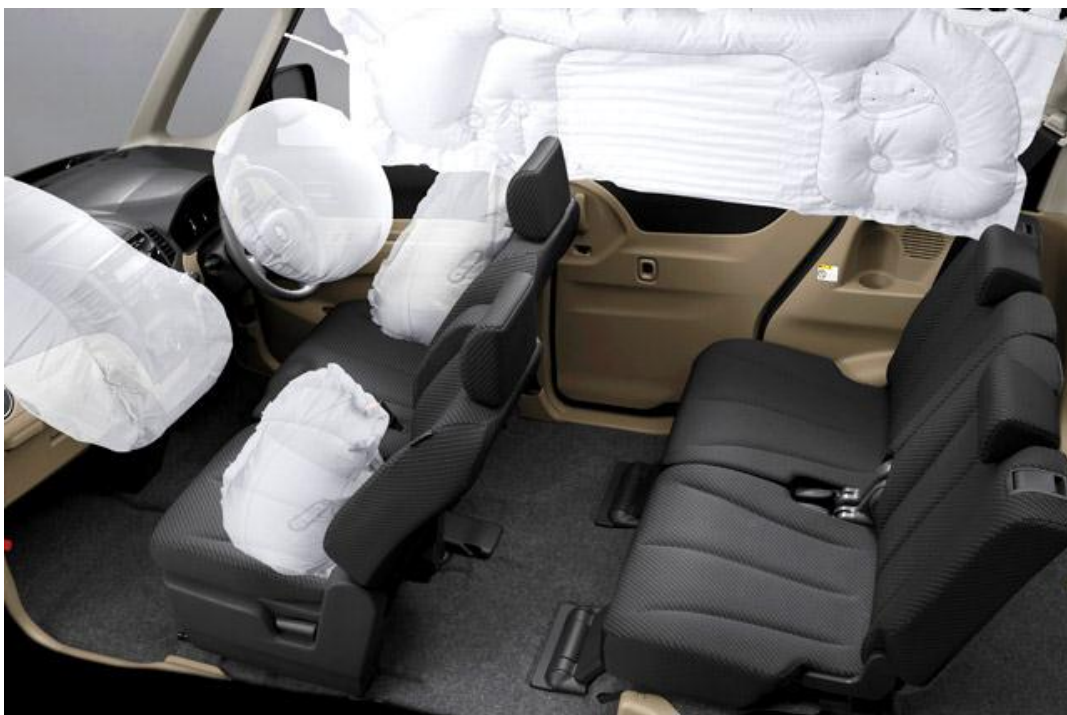
バッグが膨らむ。

(ヘッドレストが動くタイプ、シートやボンネットを持ち上げるタイプなど、一部のエアバッグについては作動時にバッグは膨らみません)
