## エアバッグのリコール届出が行われました!! 対象エアバッグの取外回収をお願いします

さて、今般2015年5月22日付にて以下メーカーの一部車両において、リコール届出が行われました。

### 1.対象車両

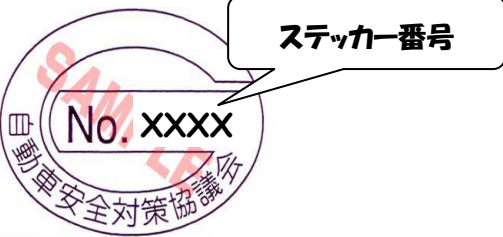
| 対策済ステッカー（例） | 貼付場所 |
|---|---|
| <p>必ずステッカー番号を確認してください。</p> | <p>運転席ドア開口部のドアロックストライカー付近に貼付されています。</p> |

手順①の対象車台については、以下の内容にて確認いただき、リコール未対策の場合には、必ず取外回収を行い、作業①②に従って指定引取場所に引き渡してください。

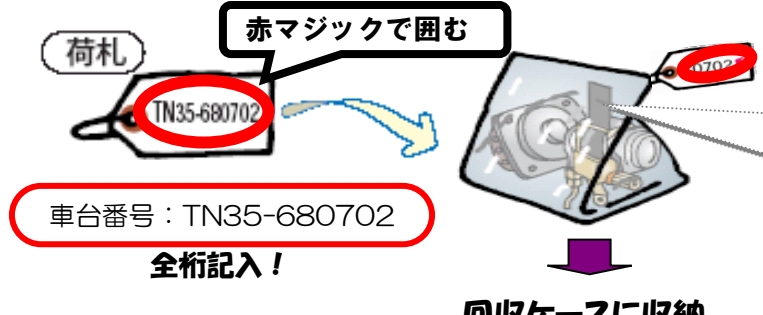
通常通り、回収袋に収納し、「全桁の車台番号（※）」を書いた荷札を付けてください。  
その際、荷札の車台番号を赤マジックで囲んでください。

荷札

赤マジックで囲む

車台番号：TN35-680702

回収ケースに収納

誤作動防止の為、ハーネスは必ずショートさせてください。

取外し後のインフレータは以下の要領で指定引取場所に引き渡してください。

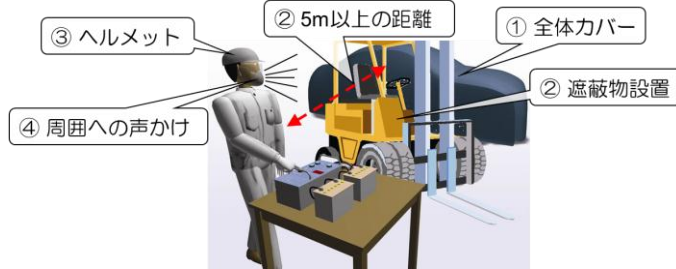
### 作動 1. 助手席エアバッグ以外のエアバッグ類(運転手席・シートベルトプリテンショナー等)を車上作動処理する

- ☞ 車上作動処理を行う際は、「ガラス等の飛散防止」「通電時の距離確保と遮蔽物の設置」「周囲の安全確保」等、安全対策を確実に実施した上で通電してください。

- ☞ 助手席エアバッグを取外した後も一括作動処理が可能です。
- ☞ 車上作動処理実施後、速やかに処理結果を管理台帳に記入してください。  
(備考欄に「助手席(リコール)は取外回収」と記入)
