# 適正な車上作動処理業務 について

## エアバッグ類 車上作動処理業務における措置実施について

## 車上作動処理時の安全対策について

## エアバッグ類装備の確認について

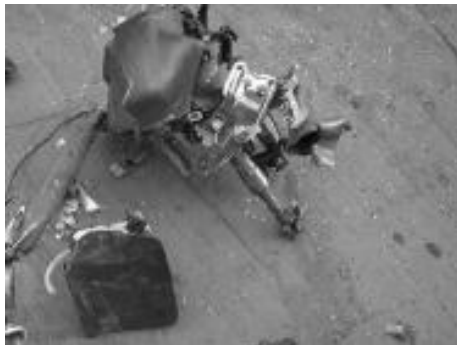
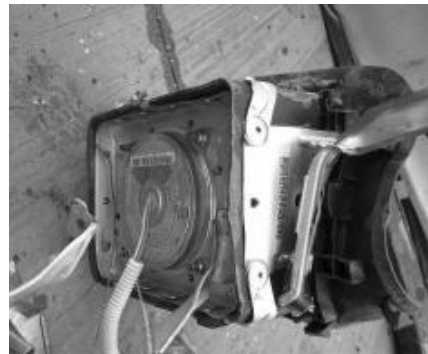
事例①：自社で解体した全車台についてすべてのエアバッグ類を未処理のまま破砕業者に引渡そうとしていた。

事例②：自社で解体した一部車台について一部のエアバッグ類を未処理のまま破砕業者に引渡そうとしていた。

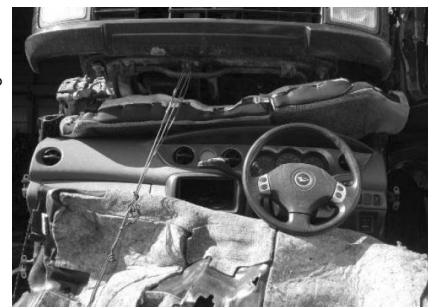
事例③：エアバッグ類を未処理のままハーフカットして輸出しようとしていた。

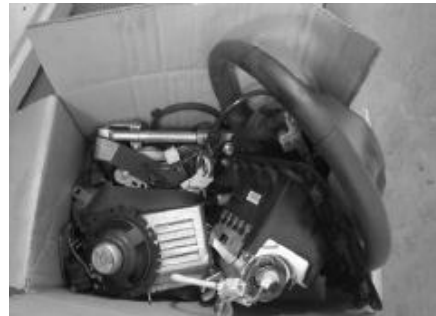
事例④：取り外したエアバッグ類を再販等の  
目的で部品倉庫に保管していた。

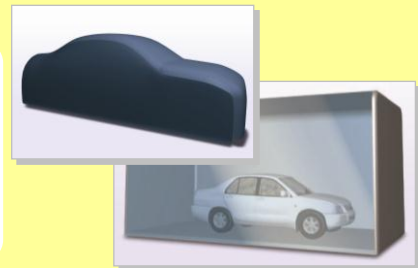
ガラス飛散等による怪我防止のため、車台のドア・窓を閉め、**車両全体をカバー・毛布・コンテナ等で覆い**飛散防止対策を実施。

- ※ 車両にドア・窓がある場合でも必ず実施
- ※ ダッシュボードの上に何も無いことも確認

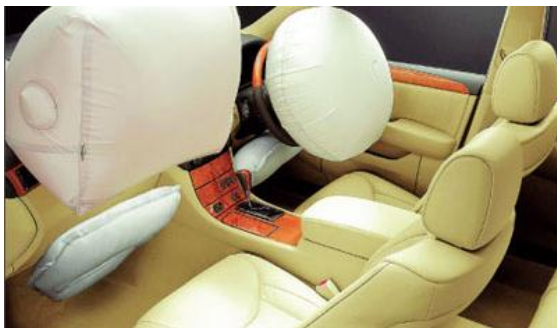
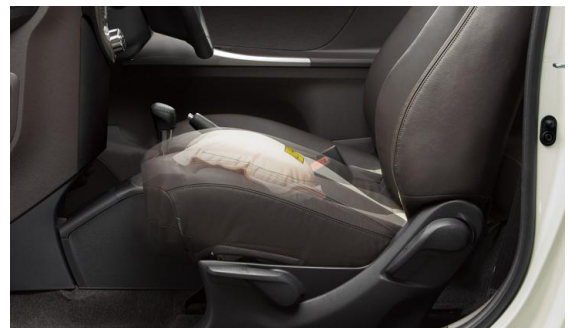
また、最近販売されている車両には、乗員の膝部を保護するニーエアバッグや前方移動を緩和するためのシートクッション等、新たな種類のものが装備され始めています。

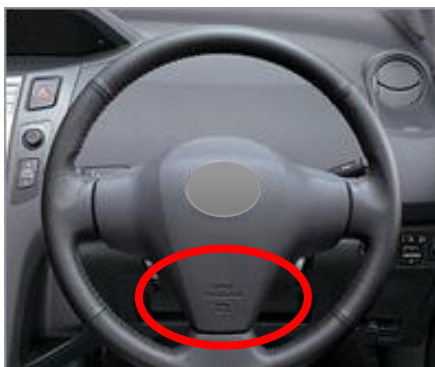
運転席

エアバッグが装備されている部位には、必ず「SRS」「AIRBAG」「SRS AIRBAG」といった表示があります。

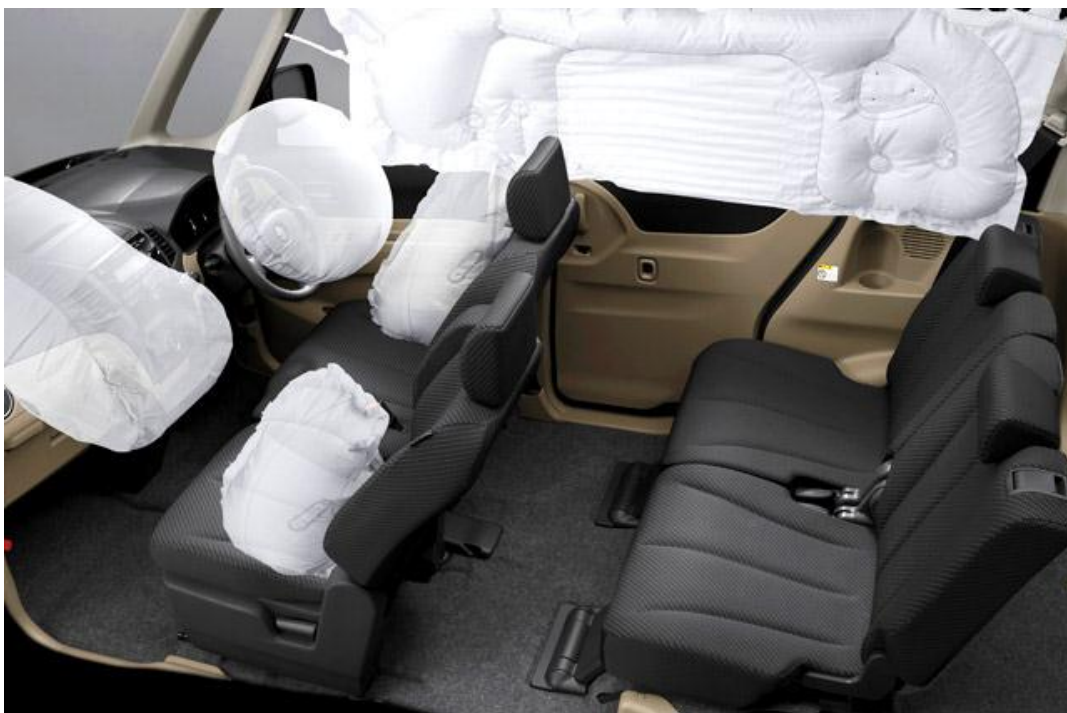
バッグが膨らむ。

(ヘッドレストが動くタイプ、シートやボンネットを持ち上げるタイプなど、一部のエアバッグについては作動時にバッグは膨らみません)

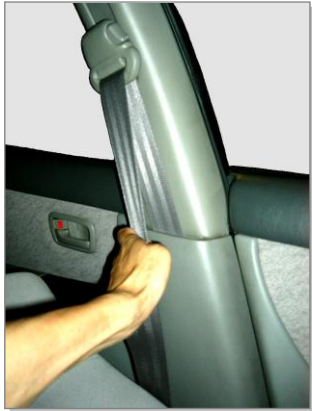
リトラクター(巻取装置)部

作動するとシートベルトが張りつめて、引き出せない状態になる。

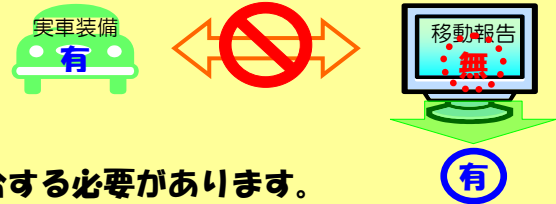
- ①前工程からエアバッグ類「無」で移動報告されてきたが、実車にはエアバッグ類が装備されている。

実車装備と移動報告の装備情報を整合する必要があります。  
せっかく作業をされても料金がお支払いできなくなりますので  
装備情報を「無」から「有」へ修正するよう、引取業者に依頼してください。

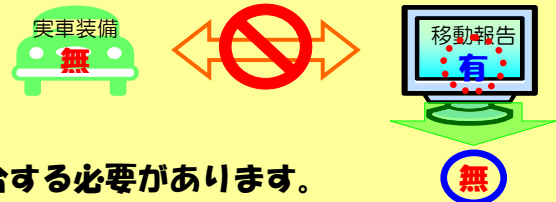
- ②前工程からエアバッグ類「有」で移動報告されてきたが、実車にはエアバッグ類が装備されていない（または全て作動済み）。

実車装備と移動報告の装備情報を整合する必要があります。  
移動報告を完了させることができなくなりますので  
装備情報を「有」から「無」へ修正するよう、引取業者に依頼してください。
