## エアバッグのリコール届出が行われました!! 対象エアバッグの取外回収をお願いします

さて、今般2015年9月4日付にて以下メーカーの一部車両において、リコール届出が行われました。

本件は、平成26年6月23日付け、届出番号「3375」にてリコール届出を行ったものですが、対象車両の選定に一部誤りがあったことが判明したため、対象車両を追加届出するものです。

メーカー名	対象車両	部 位
本田技研工業(株)	平成13年～平成14年生産の ストリームの一部車両	<u>助手席</u>

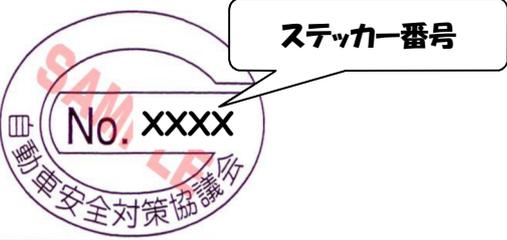
対策済ステッカー（例）	貼付場所
<p>必ずステッカー番号を確認してください。</p>

<p>ステッカー番号</p>	<p>運転席ドア開口部のドアロックストライカー付近に貼付されています。</p>

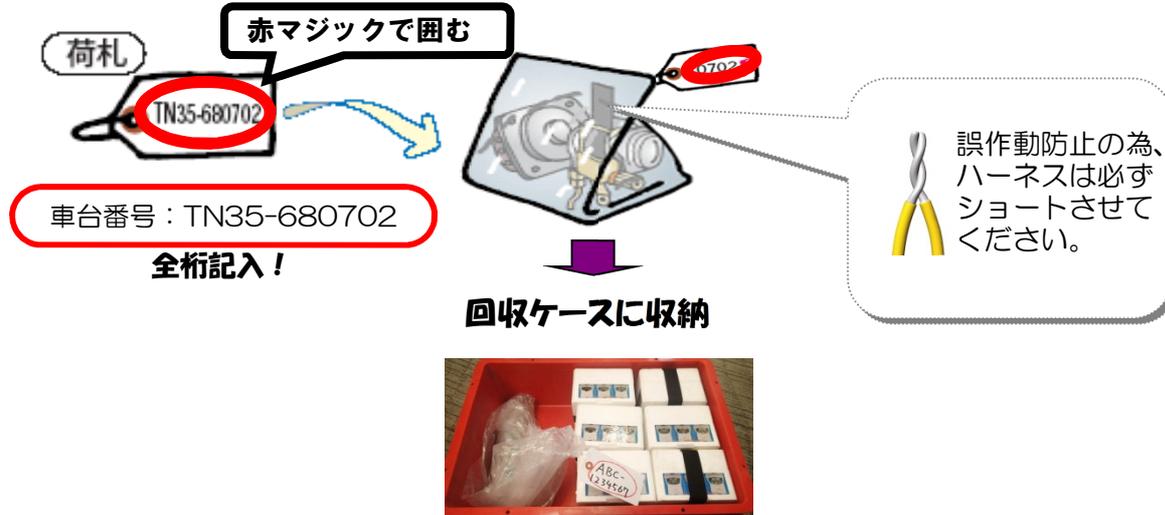
通常通り、回収袋に収納し、「全桁の車台番号（※）」を書いた荷札を付けてください。その際、荷札の車台番号を赤マジックで囲んでください。

荷札

赤マジックで囲む

車台番号：TN35-680702

全桁記入！

回収ケースに収納

誤作動防止の為、ハーネスは必ずショートさせてください。

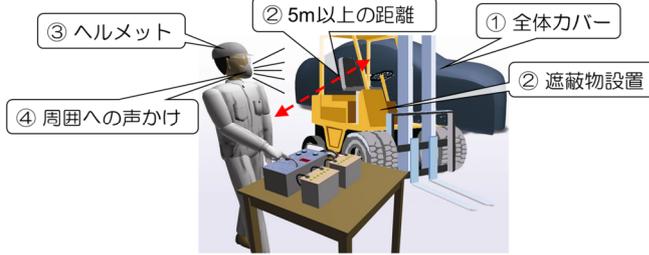
- ☞ 車上作動処理を行う際は、「ガラス等の飛散防止」「通電時の距離確保と遮蔽物の設置」「周囲の安全確保」等、安全対策を確実に実施した上で通電してください。

- ☞ リコール対象席エアバッグを取外した後も一括作動処理が可能です。
- ☞ 車上作動処理実施後、速やかに処理結果を管理台帳に記入してください。  
(備考欄に「助手席(リコール)は取外回収」と記入)

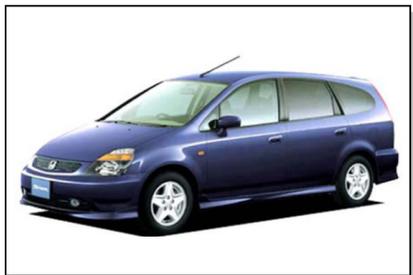
ストリーム

表中の車台番号にはリコール対象外の車両も含まれております。

必ず移動報告画面のオレンジ表示および車台の「対策済ステッカー」の有無をご確認ください。
