**エアバッグのリコール届出が行われました!!
対象エアバッグの取外回収をお願いします**

本件は、平成27年5月22日付け、届出番号「3580」にてリコール届出を行ったものですが、対象車両の選定に一部誤りがあったことが判明したため、対象車両を追加するものです。

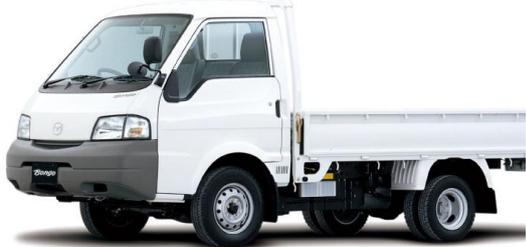
メーカー名	対象車両、車台番号	部位
マツダ(株)	平成16年2月28日 生産の「ボンゴ」 車台番号：SK82T-306404

運転席

つきましては、「2.確認手順」に従い、対象車台のリコール対策済みであるかご確認頂き、対策未実施の車台は取外回収をお願いいたします。

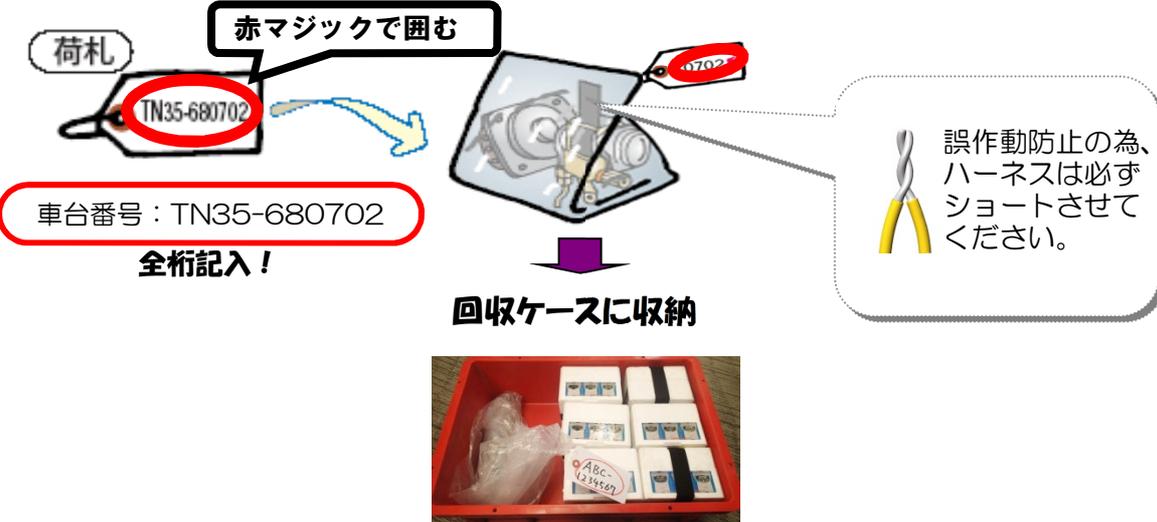
通常通り、回収袋に収納し、「全桁の車台番号（※）」を書いた荷札を付けてください。その際、荷札の車台番号を赤マジックで囲んでください。

荷札

赤マジックで囲む

車台番号：TN35-680702
全桁記入！

回収ケースに収納

誤作動防止の為、ハーネスは必ずショートさせてください。

取外し後のインフレータは以下の要領で指定引取場所に引き渡してください。
