## エアバッグのリコール届出が行われました!! 対象エアバッグの取外回収をお願いします

さて、今般2015年9月29日付にて以下メーカーの一部車両において、リコール届出が行われました。

| メーカー名 | 対象車両、車台番号 | 部 位 |
|---|---|---|
| トヨタ自動車(株) | 平成18年生産の<br>アベンシス、アベンシスワゴンの一部車両 | 助手席 |

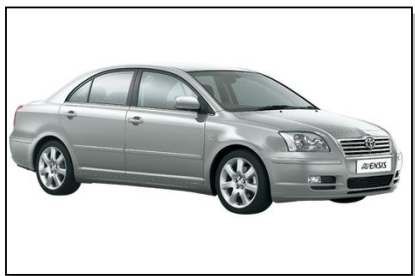
アベンシス

表中の車台番号にはリコール対象外の車両も含まれております。
