## エアバッグのリコール届出が行われました!! 対象エアバッグの取外回収をお願いします

さて、今般2015年10月1日付にて以下メーカーの一部車両において、リコール届出が行われました。

本件は、以前に、届出番号「外-2189」「外-2060」「外-2114」「外-2207」にてリコール届出を行ったものですが、対象車両の選定に一部誤りがあったことが判明したため、対象車両を追加するものです。

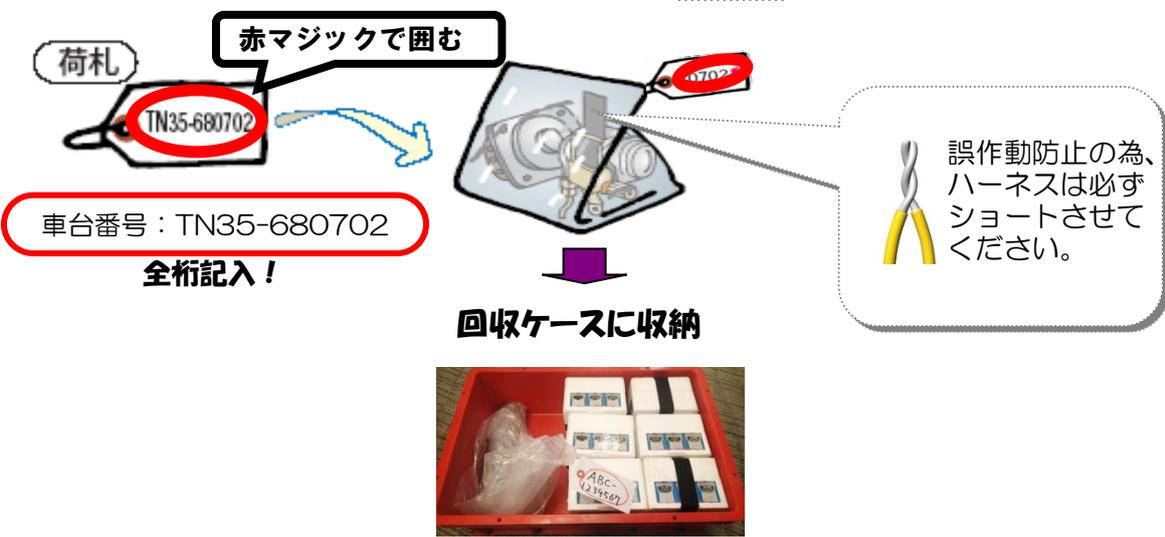
通常通り、回収袋に収納し、「全桁の車台番号（※）」を書いた荷札を付けてください。その際、荷札の車台番号を赤マジックで囲んでください。

赤マジックで囲む

荷札

車台番号：TN35-680702

全桁記入！

回収ケースに収納

誤作動防止の為、ハーネスは必ずショートさせてください。

取外し後のインフレータは以下の要領で指定引取場所に引き渡してください。
