# エアバッグのリコール届出が行われました!! 対象エアバッグの取外回収をお願いします

さて、今般2016年1月26日付にて以下メーカーの一部車両において、リコール届出が行われました。つきましては、以下「2.確認手順」に従い、対象車台のリコール対策済みであるかご確認頂き、対策未実施の車台は取外回収をお願いいたします。

## 1.対象車両

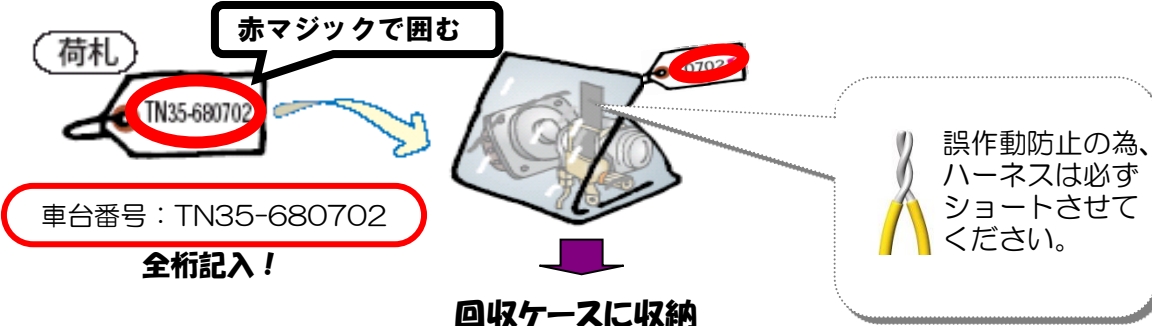
通常通り、回収袋に収納し、「全桁の車台番号（※）」を書いた荷札を付けてください。  
その際、荷札の車台番号を赤マジックで囲んでください。

荷札

赤マジックで囲む

車台番号：TN35-680702

回収ケースに収納

誤作動防止の為、ハーネスは必ずショートさせてください。

（※）指定引取場所等での車両特定の為、車台番号の全桁記入をお願いします。

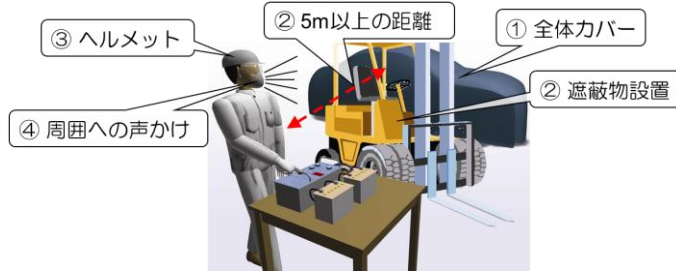
- ☞ 車上作動処理を行う際は、「ガラス等の飛散防止」「通電時の距離確保と遮蔽物の設置」「周囲の安全確保」等、安全対策を確実に実施した上で通電してください。

- ☞ 助手席エアバッグを取外した後も一括作動処理が可能です。
- ☞ 車上作動処理実施後、速やかに処理結果を管理台帳に記入してください。  
(備考欄に「助手席(リコール)は取外回収」と記入)
