## エアバッグのリコール届出が行われました!! 対象エアバッグの取外回収をお願いします

さて、今般2016年3月2日付にてトヨタ自動車株式会社の一部車両において、リコール届出が行われました。

尚、本件は平成27年6月25日付け届出番号「3591」予防的措置の対象範囲を拡大し届出するものです。

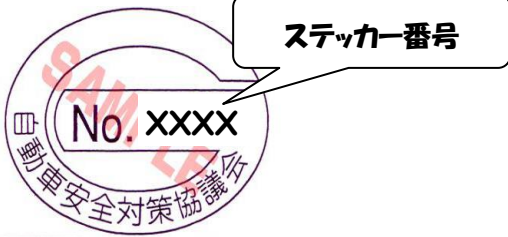
| 対策済ステッカー（例） | 貼付場所 |
|---|---|
| <p>必ずステッカー番号を確認してください。</p> | <p>運転席ドア開口部のドアロックストライカー付近に貼付されています。</p> |

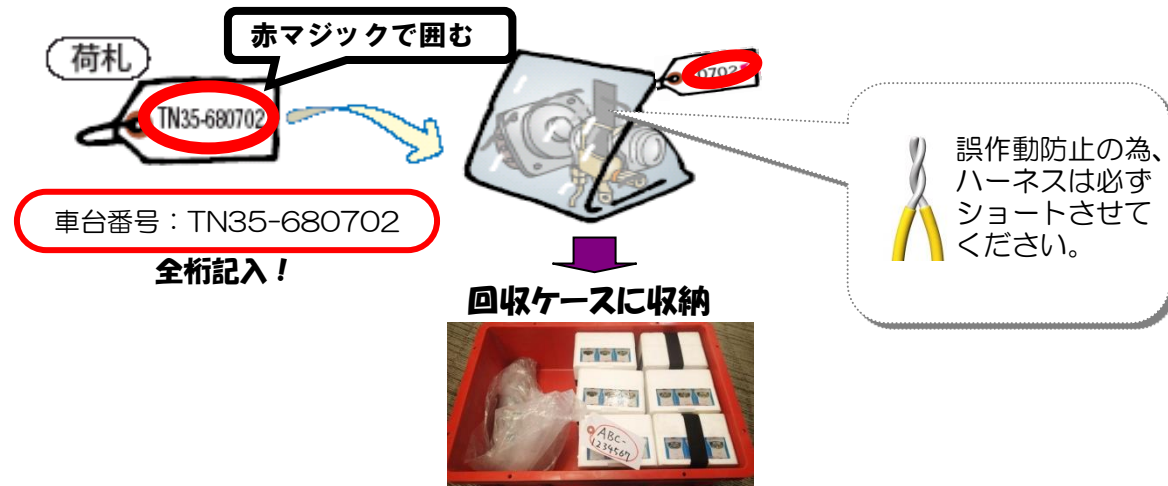
通常通り、回収袋に収納し、「全桁の車台番号（※）」を書いた荷札を付けてください。

その際、荷札の車台番号を赤マジックで囲んでください。

（※）指定引取場所等での車両特定の為、車台番号の全桁記入をお願いします。

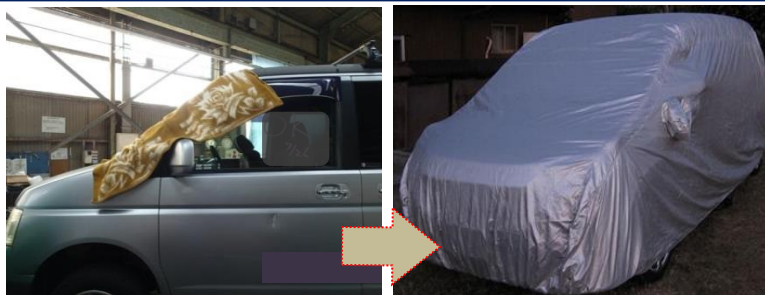
② フロントガラスに**毛布**を置き、その上に**カバー**をかける

毛布をかけた上に更にカバーをかける事で、飛散防止効果を期待。
