適正な車上作動処理業務 について

エアバッグ類 車上作動処理業務における措置実施について

「エアバッグ類車上作動処理」に関する業務手順書

車上作動処理時の安全対策について

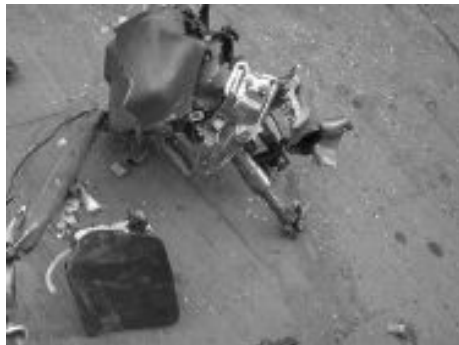
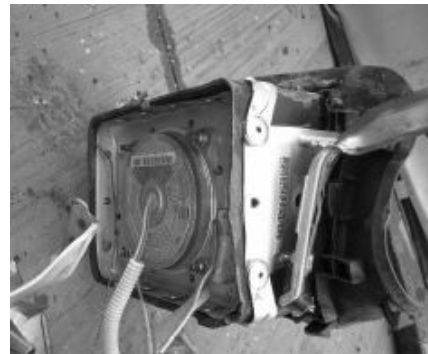
事例①：自社で解体した全車台についてすべてのエアバッグ類を未処理のまま破砕業者に引渡そうとしていた。

事例②：自社で解体した一部車台について一部のエアバッグ類を未処理のまま破砕業者に引渡そうとしていた。

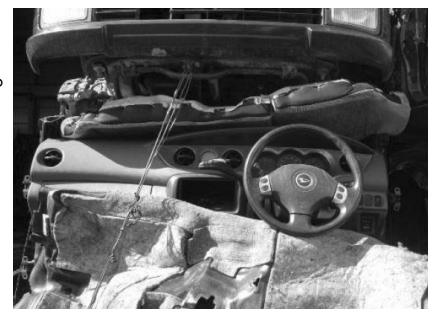
事例③：エアバッグ類を未処理のままハーフカットして輸出しようとしていた。

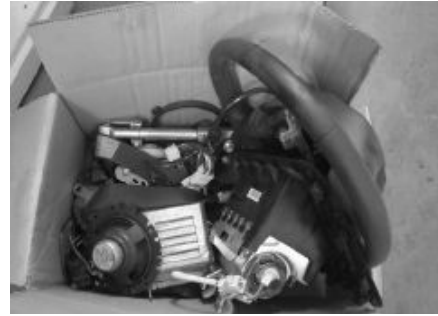
事例④：取り外したエアバッグ類を再販等の
目的で部品倉庫に保管していた。

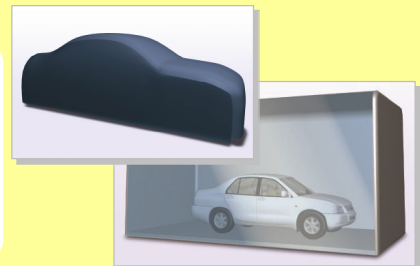
➤ ドアを閉めガラス等の飛散防止

ガラス飛散等による怪我防止のため、車台のドア・窓を閉め、**車両全体をカバー・毛布・コンテナ**等で覆い飛散防止対策を実施。

- ※ 車両にドア・窓がある場合でも必ず実施
- ※ ダッシュボードの上に何も無いことも確認

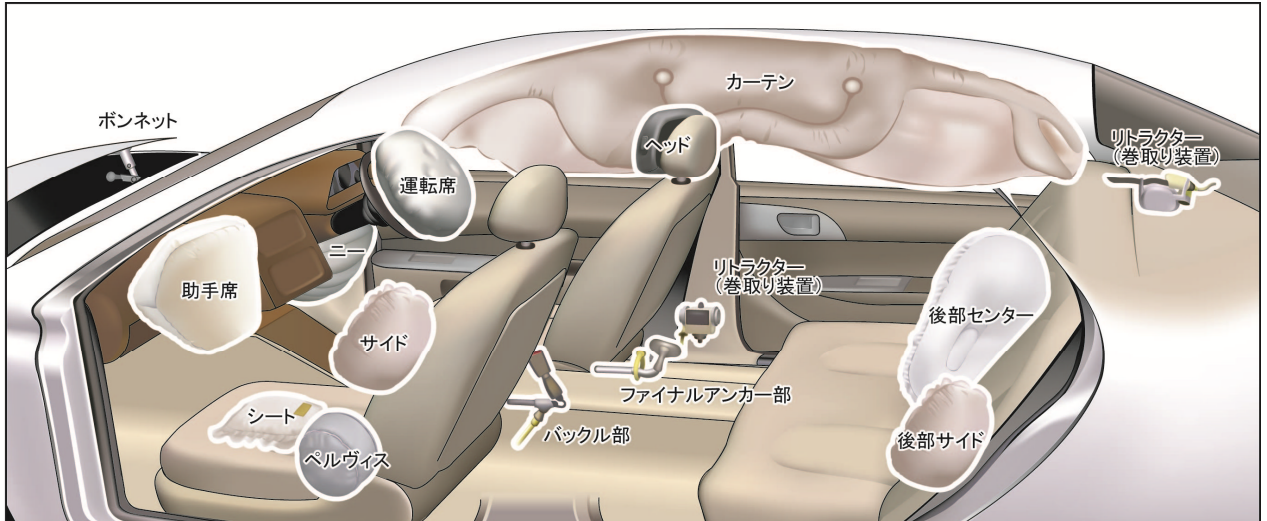
エアバッグ類は、運転席、助手席、シートベルト・プリテンショナーの他、サイドエアバッグやカーテンエアバッグ等が装備されています（下図参照）。

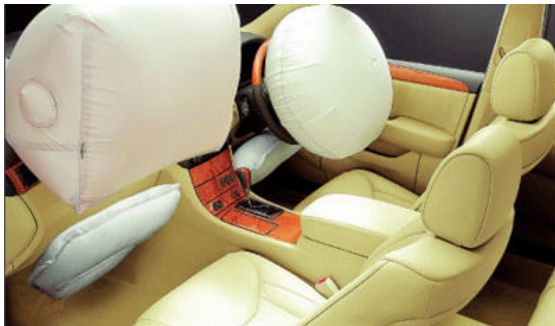
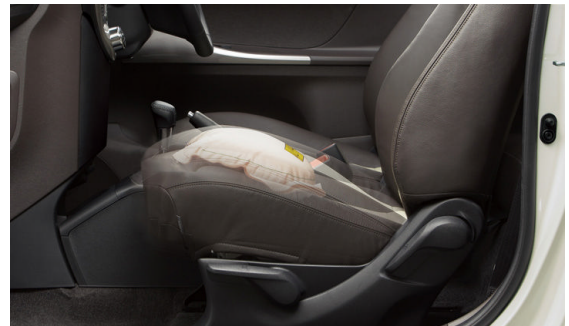
また、最近販売されている車両には、乗員の膝部を保護するニーエアバッグや前方移動を緩和するためのシートクッション等、新たな種類のものが装備され始めています。

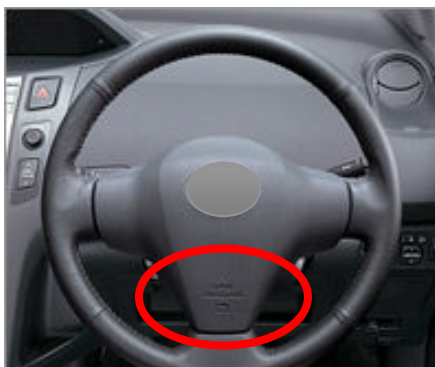
運転席

エアバッグが装備されている部位には、必ず「SRS」「AIRBAG」「SRS AIRBAG」といった表示があります。

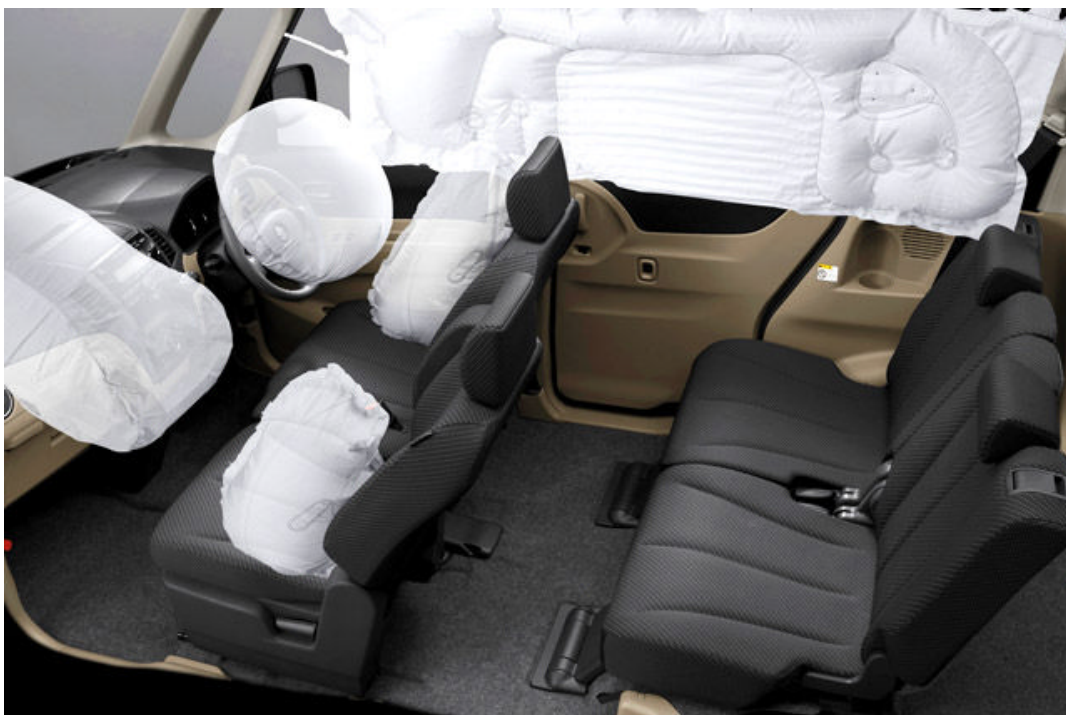
バッグが膨らむ。

(ヘッドレストが動くタイプ、シートやボンネットを持ち上げるタイプなど、一部のエアバッグについては作動時にバッグは膨らみません)

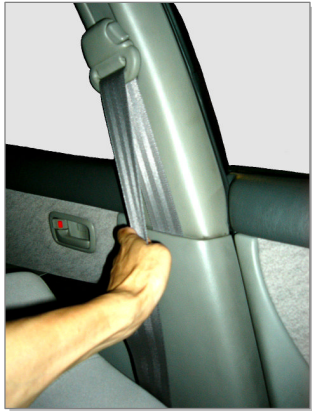
リトラクター(巻取装置)部

作動するとシートベルトが張りつめて、引き出せない状態になる。

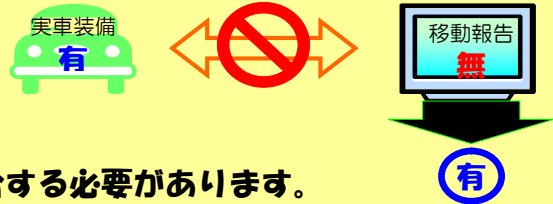
- ①前工程からエアバッグ類「無」で移動報告されてきたが、実車にはエアバッグ類が装備されている。

実車装備と移動報告の装備情報を整合する必要があります。
せっかく作業をされても料金がお支払いできなくなりますので
装備情報を「無」から「有」へ修正するよう、引取業者に依頼してください。

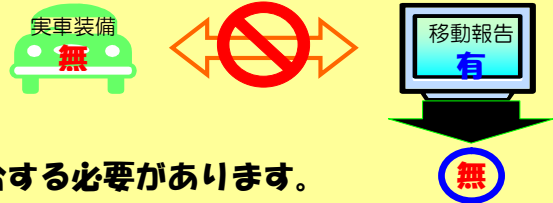
- ②前工程からエアバッグ類「有」で移動報告されてきたが、実車にはエアバッグ類が装備されていない（または全て作動済み）。

実車装備と移動報告の装備情報を整合する必要があります。
移動報告を完了させることができなくなりますので
装備情報を「有」から「無」へ修正するよう、引取業者に依頼してください。
