## 急報

JARP 2016.7 A-1607

# エアバッグのリコール届出が行われました!! 対象エアバッグの取外回収をお願いします

メーカー名	対象車両	部 位	対策済ステッカー番号
フェラーリ・ジャパン (株)	平成 21 年～23 年生産の 458 イタリア、458 スパイダー、カリフォルニア、 FF の一部車両	助手席	外-2347

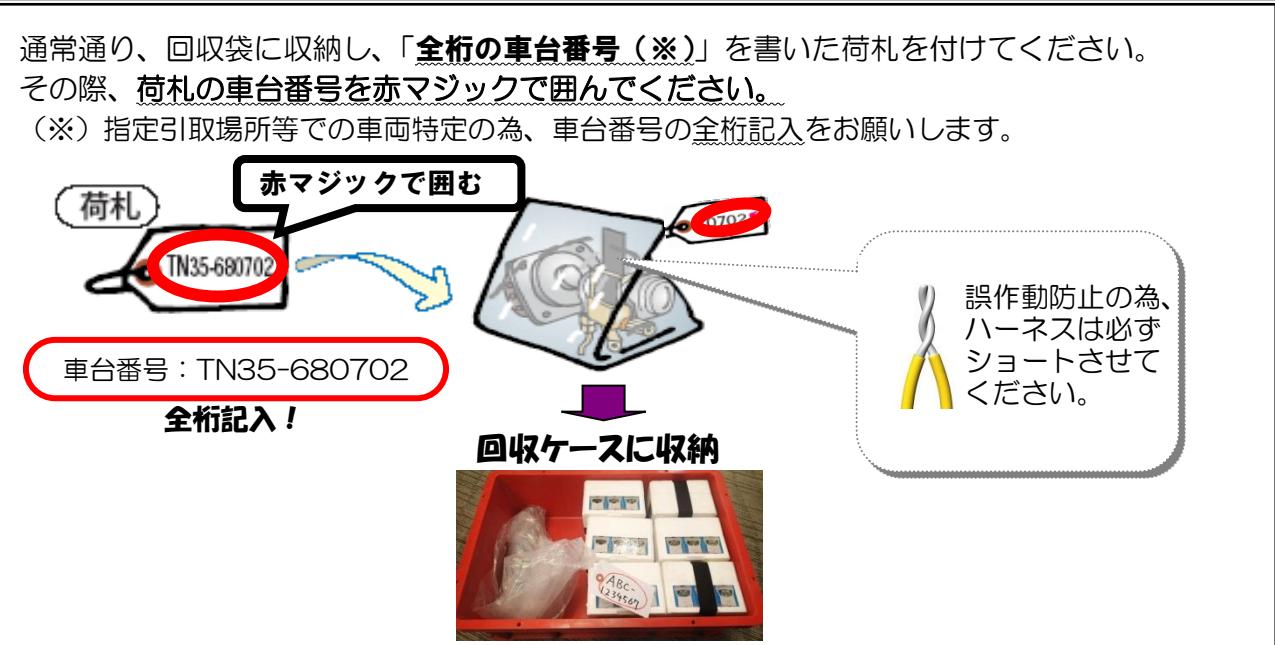
取り外し後のインフレータは以下の要領で指定引取場所に引き渡してください。

通常通り、回収袋に収納し、「全桁の車台番号（※）」を書いた荷札を付けてください。  
その際、荷札の車台番号を赤マジックで囲んでください。

（※）指定引取場所等での車両特定の為、車台番号の全桁記入をお願いします。

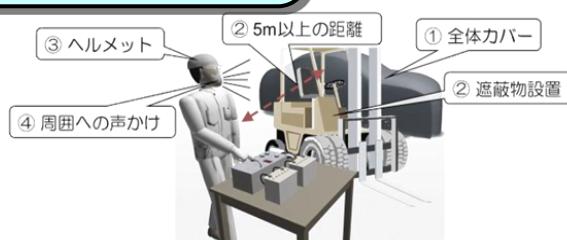
① ドアを閉め、全体カバーをかけてガラス等の飛散防止

② 通電時の距離(5m以上)を確保するとともに遮蔽物を設置。作業者は遮蔽物に確実に隠れる位置で通電してください。

③ 通電時のヘルメット着用

④ 通電時の周囲への声かけ。車台の周囲に人がいないことを確認してください。

※車上作動処理実施後、出火、異常な煙・臭いがないことをご確認ください

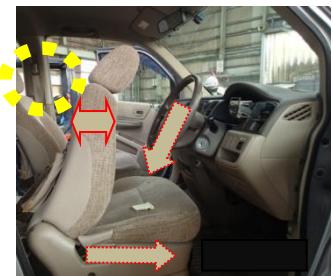
Ⓐ ハンドル位置を下げる、運転席のヘッドレストを最下部まで下げる、シートを前方に引き出すとともに前に倒す。

ハンドルの向きを下げる、シートを前に倒すことで、運転席側のインフレータ等の車外への飛散を抑えることを期待。

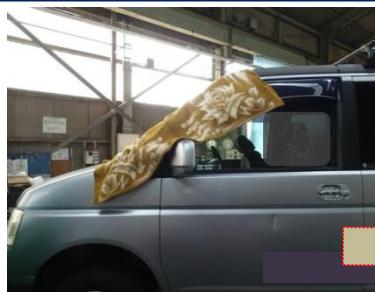
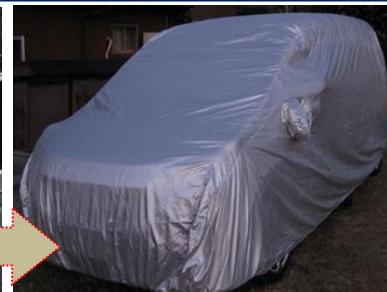
Ⓑ フロントガラスに毛布を置き、その上にカバーをかける

毛布をかけた上に更にカバーをかけることで、飛散防止効果を期待。

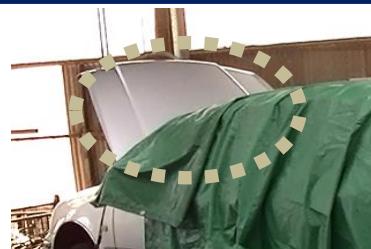
Ⓒ ボンネットを開ける

ボンネットを開いた状態で通電することで、インフレータ等の車外前方への飛散を防ぐことを期待。(ポップアップボンネット付車台を除く)
