# エアバッグの改善対策届出が行われました!! 対象エアバッグの取外回収をお願いします

さて、今般2017年9月21日付にて以下メーカーの一部車両において、改善対策※届出が行われました。つきましては、以下「2.確認手順」に従い、取外回収をお願いいたします。

| メーカー名 | 対象車両の範囲 | 部位 | 改善対策届出番号 |
|---|---|---|---|
| ボルボ | 平成 26 年 2 月 14 日～平成 29 年 3 月 14 日の F Hの一部車両 | 運転席 | 改500<br>又は<br>529 |

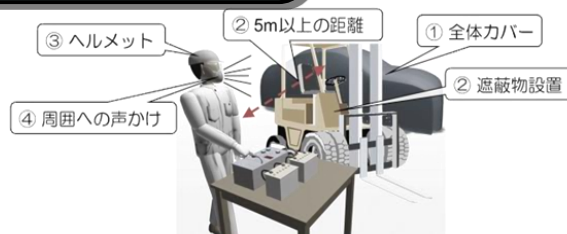
#### 《安全作業の一例》

① ドアを開め、全体カバーをかけてガラス等の飛散防止

② 通電時の距離(5m以上)を確保するとともに遮蔽物を設置。作業者は遮蔽物に確実に隠れる位置で通電してください。

③ 通電時のヘルメット着用

④ 通電時の周囲への声かけ。車台の周囲に人がいないことを確認してください。

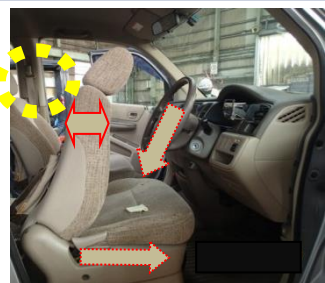
① ハンドル位置を**下げ**、運転席のヘッドレストを**最下部まで下げ**、シートを**前方に引き出すとともに前に倒す。**

ハンドルの向きを下げ、シートを前に倒す事で、運転席側のインフレーター等の車外への飛散を抑えることを期待。

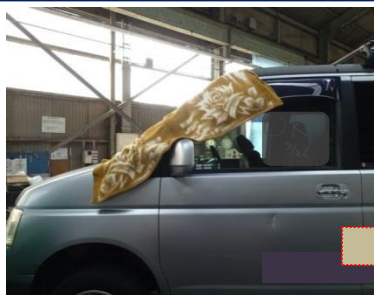
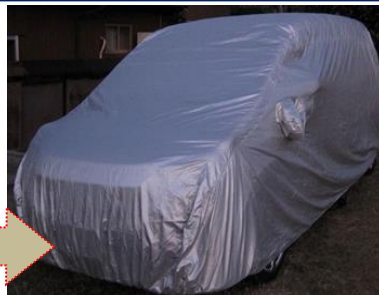
② フロントガラスに**毛布**を置き、その上に**カバー**をかける

毛布をかけた上に更にカバーをかける事で、飛散防止効果を期待。

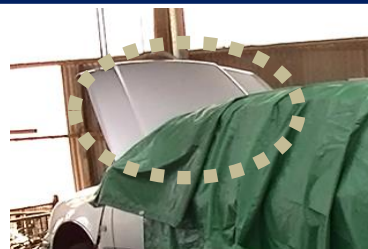
③ **ボンネット**を開ける

ボンネットを開けた状態で通電することで、インフレーター等の車外前方への飛散を防ぐことを期待。(ポップアップボンネット付車台を除く)
