急報

解体業者の皆さんへ

JARP 2018.3 A-1735

エアバッグのリコール届出が行われました!! 対象エアバッグの取外回収をお願いします

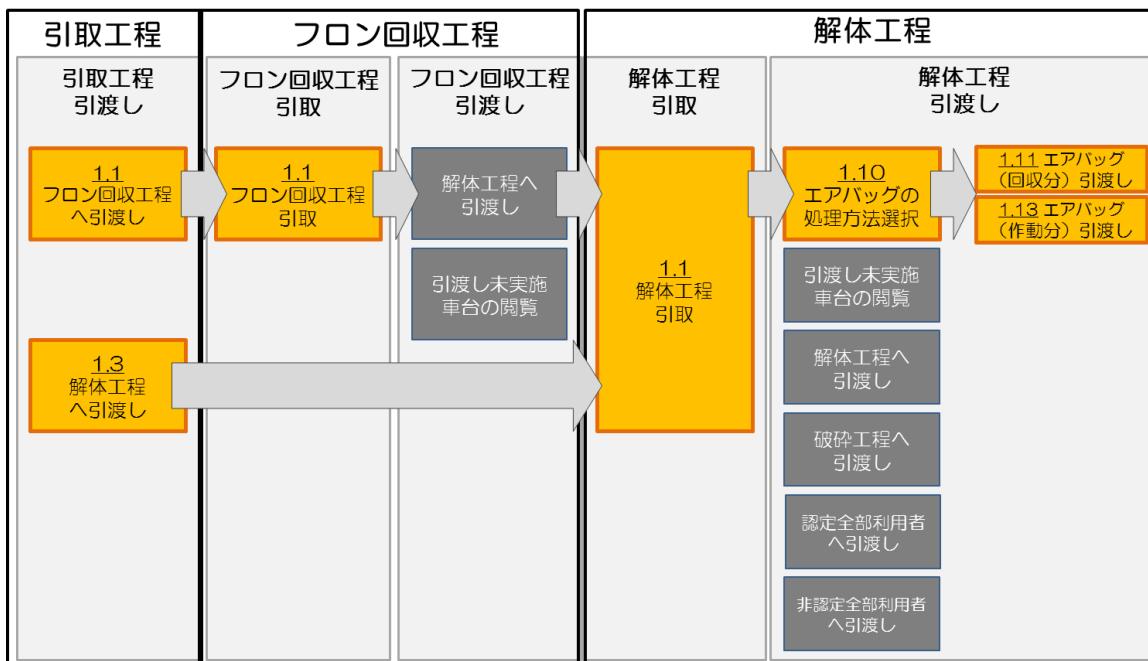
【参考1】オレンジ表示確認画面範囲

解体業者の方で、引取業とフロン類回収業を兼任されている事業所は、引取工程の引渡報告画面、フロン類回収工程の引取報告画面においても、リコール対象車台のオレンジ表記がされるようになっています。

自動車メーカーが実施するリコール車両の追加及びリコール対策済み車台の削除により、背景色の「オレンジ」表示は点灯・消滅することから、必ず解体工程の引取報告画面をご確認ください。また特別費用支払対象車両は、解体工程でオレンジ表示されているリコール対象車台となります。

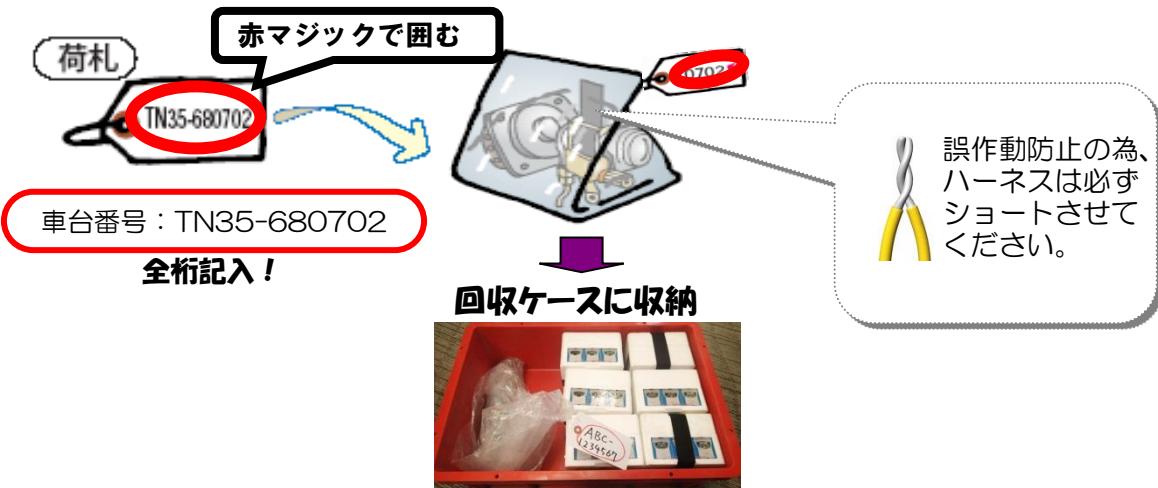
【作業②】梱包

取外し後のインフレータは以下の要領で指定引取場所に引き渡してください。

通常通り、回収袋に収納し、「全桁の車台番号（※）」を書いた荷札を付けてください。

その際、荷札の車台番号を赤マジックで囲んでください。

（※）指定引取場所等での車両特定の為、車台番号の全桁記入をお願いします。

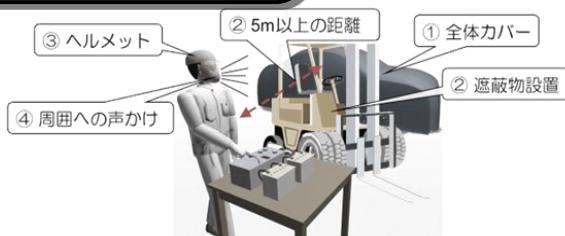
《安全作業の一例》

① ドアを閉め、全体カバーをかけてガラス等の飛散防止

② 通電時の距離(5m以上)を確保するとともに遮蔽物を設置。作業者は遮蔽物に確実に隠れる位置で通電してください。

③ 通電時のヘルメット着用

④ 通電時の周囲への声かけ。車台の周囲に人がいないことを確認してください。

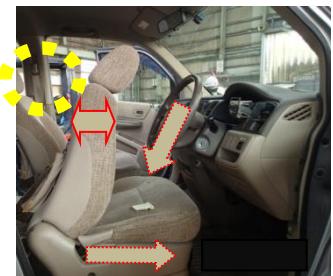
Ⓐ ハンドル位置を下げる、運転席のヘッドレストを最下部まで下げる、シートを前方に引き出すとともに前に倒す。

ハンドルの向きを下げる、シートを前に倒すことで、運転席側のインフレータ等の車外への飛散を抑えることを期待。

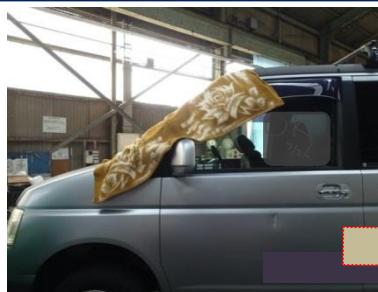
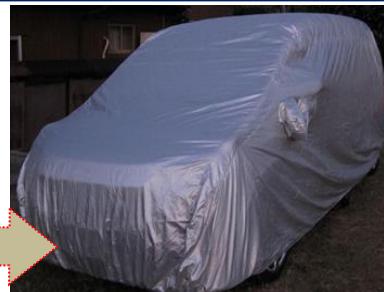
Ⓑ フロントガラスに毛布を置き、その上にカバーをかける

毛布をかけた上に更にカバーをかけることで、飛散防止効果を期待。

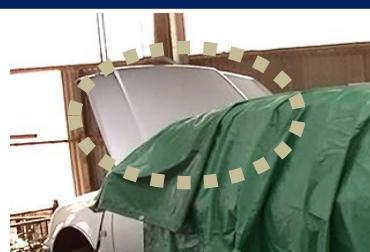
Ⓒ ボンネットを開ける

ボンネットを開いた状態で通電することで、インフレータ等の車外前方への飛散を防ぐことを期待。(ポップアップボンネット付車台を除く)

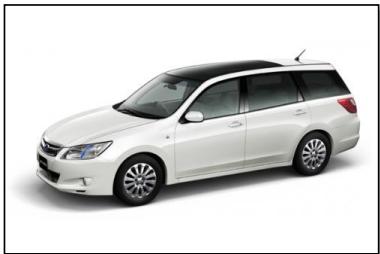
スバル エクシーガ

表中の車台番号によりリコール対象外の車両も含まれております。必ず移動報告画面のオレンジ表示および車台の「対策済ステッカー:4216」の有無をご確認ください。

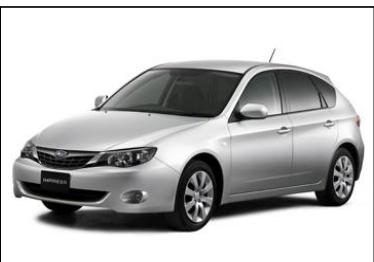
スバル インプレッサ

表中の車台番号にはリコール対象外の車両も含まれております。必ず移動報告画面のオレンジ表示および車台の「対策済ステッカー: 4217」の有無をご確認ください。

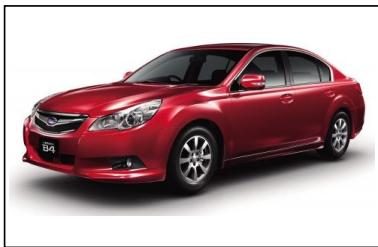
スバル レガシイ

表中の車台番号にはリコール対象外の車両も含まれております。必ず移動報告画面の
オレンジ表示および車台の「対策済ステッカー:4218」の有無をご確認ください。
