## エアバッグのリコール届出が行われました!! 対象エアバッグの取外回収をお願いします

さて、今般2018年3月30日付にて以下メーカーの一部車両において、リコール届出が行われました。つきましては、以下「2.確認手順」に従い、対象車台のリコール対策済みであるかご確認頂き、対策未実施の車台は取外回収をお願いいたします。

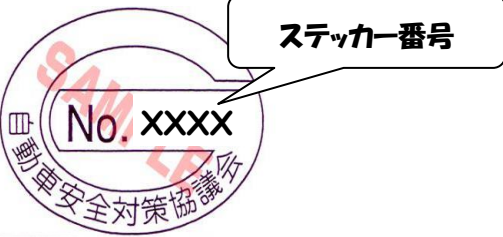
| 対策済ステッカー（例） | 貼付場所 |
|---|---|
| <p>必ずステッカー番号を確認してください。</p> | <p>運転席ドア開口部のドアロックストライカー付近に貼付されています。</p> |

手順①の対象車台については、以下の内容にて確認いただき、リコール未対策の場合には、必ず取外回収を行い、作業①②に従って指定引取場所に引き渡してください。
