# 適正な車上作動処理業務 について

## エアバッグ類 車上作動処理業務における措置実施について

「エアバッグ類車上作動処理」に関する業務手順書

## 車上作動処理時の安全対策について

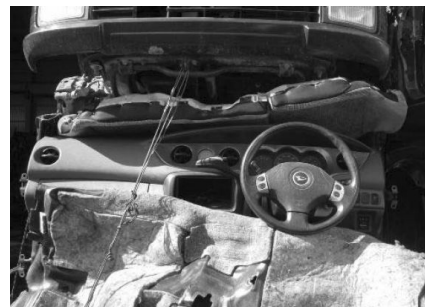
事例③：エアバッグ類を未処理のままハーフカットして輸出しようとしていた。

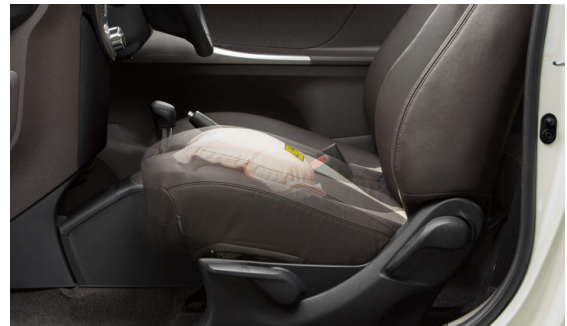
また、最近販売されている車両には、乗員の膝部を保護するニーエアバッグや前方移動を緩和するためのシートクッション等、新たな種類のものが装備され始めています。

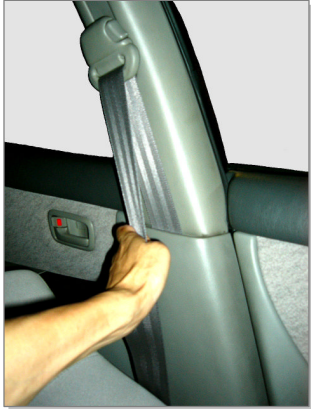
リトラクター(巻取装置)部

作動するとシートベルトが張りつめて、引き出せない状態になる。

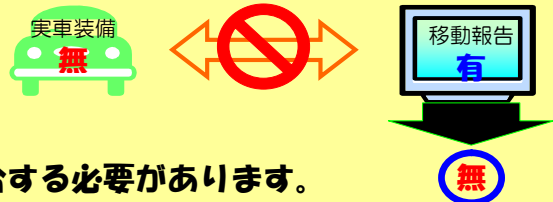
- ②前工程からエアバッグ類「有」で移動報告されてきたが、実車にはエアバッグ類が装備されていない（または全て作動済み）。

実車装備と移動報告の装備情報を整合する必要があります。  
移動報告を完了させることができなくなりますので  
装備情報を「有」から「無」へ修正するよう、引取業者に依頼してください。
