## 急 報

JARP 2018.6 A-1810

# エアバッグのリコール届出が行われました!! 対象エアバッグの取外回収をお願いします

| メーカー名 | 対象車両 | 部 位 | 対策済ステッカー<br>番号 |
|---|---|---|---|
| マツダ株式会社 | 平成 16 年 3 月～平成 26 年 10 月生産の<br>タイタン、ボンゴの一部車両 | 運転席 | 4288 |

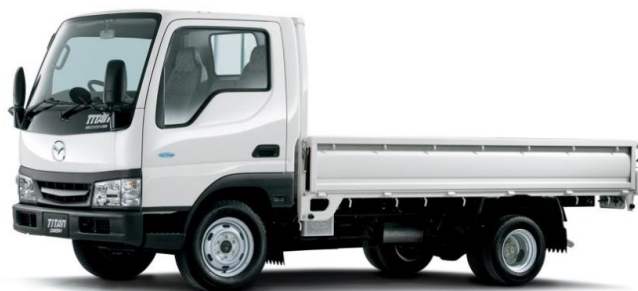
タイタンSY

表中の車台番号にはリコール対象外の車両も含まれております。必ず移動報告画面のオレンジ表示および車台の「対策済ステッカー:4288」の有無をご確認ください。
