## 急 報

JARP 2018.6 A-1811

# エアバッグのリコール届出が行われました!! 対象エアバッグの取外回収をお願いします

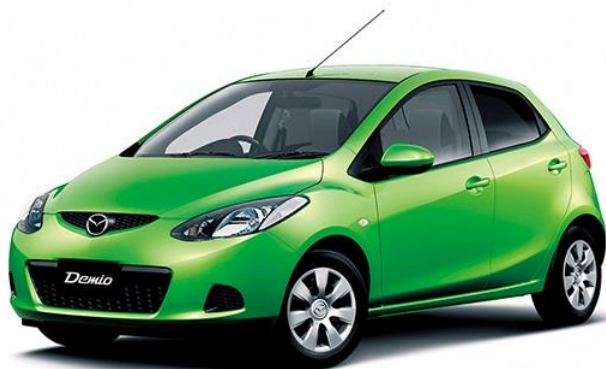
デミオ

表中の車台番号にはリコール対象外の車両も含まれております。必ず移動報告画面のオレンジ表示および車台の「対策済ステッカー：4 2 9 0」の有無をご確認ください。

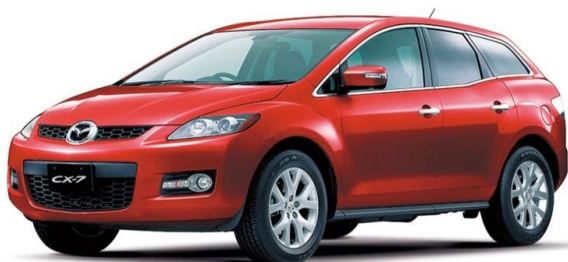
CX-7

表中の車台番号にはリコール対象外の車両も含まれております。必ず移動報告画面のオレンジ表示および車台の「対策済ステッカー：4 2 9 1」の有無をご確認ください。
