## エアバッグのリコール届出が行われました!! 対象エアバッグの取外回収をお願いします

さて、今般2019年3月28日付にて以下メーカーの一部車両において、リコール届出が行われました。つきましては、以下「2.確認手順」に従い、対象車台のリコール対策済みであるかご確認頂き、対策未実施の車台は取外回収をお願いいたします。

| メーカー名 | 対象車両 | 部 位 | 対策済ステッカー番号 |
|---|---|---|---|
| 株式会社SUBARU | 平成 26 年 1 月～平成 28 年 8 月生産の<br>「エクシーガ」「インプレッサ」「レガシィ」<br>の一部車両 | 助手席 | 4465 |

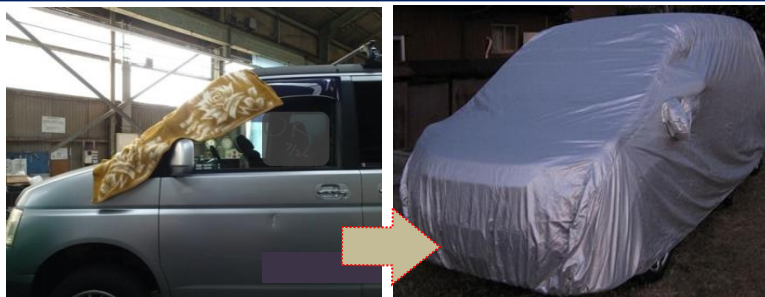
② フロントガラスに**毛布**を置き、その上に**カバー**をかける

毛布をかけた上に更にカバーをかける事で、飛散防止効果を期待。
