## エアバッグのリコール届出が行われました!! 対象エアバッグの取外回収をお願いします

さて、今般2019年3月29日付にて以下メーカーの一部車両において、リコール届出が行われました。つきましては、以下「2.確認手順」に従い、対象車台のリコール対策済みであるかご確認頂き、対策未実施の車台は取外回収をお願いいたします。

### 1.対象車両

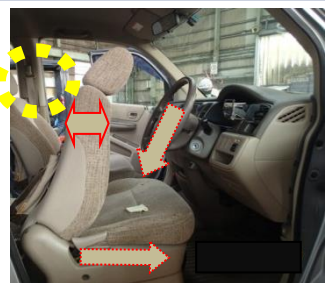
① ハンドル位置を**下げ**、運転席のヘッドレストを**最下部まで下げ**、シートを**前方に引き出すとともに前に倒す。**

ハンドルの向きを下げ、シートを前に倒す事で、運転席側のインフレーター等の車外への飛散を抑えることを期待。

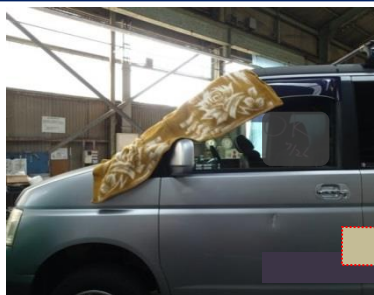
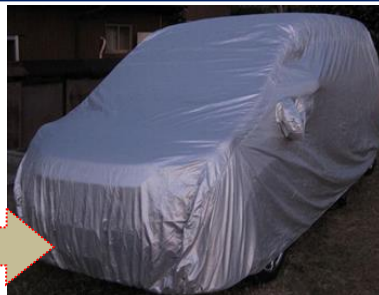
② フロントガラスに**毛布**を置き、その上に**カバー**をかける

毛布をかけた上に更にカバーをかける事で、飛散防止効果を期待。

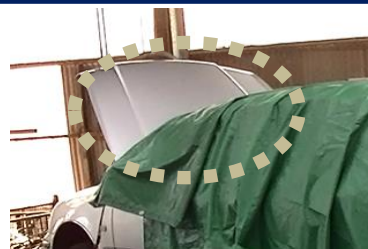
③ **ボンネット**を開ける

ボンネットを開けた状態で通電することで、インフレーター等の車外前方への飛散を防ぐことを期待。(ポップアップボンネット付車台を除く)
