適正な車上作動処理業務 について

エアバッグ類 車上作動処理業務における措置実施について

車上作動処理時の安全対策について

エアバッグ類装備の確認について

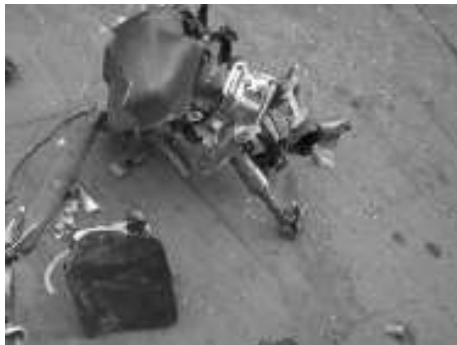
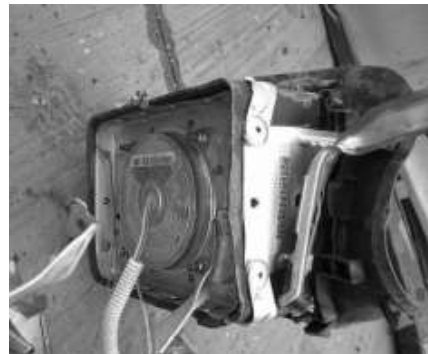
事例①：自社で解体した全車台についてすべてのエアバッグ類を未処理のまま破砕業者に引渡そうとしていた。

事例②：自社で解体した一部車台について一部のエアバッグ類を未処理のまま破砕業者に引渡そうとしていた。

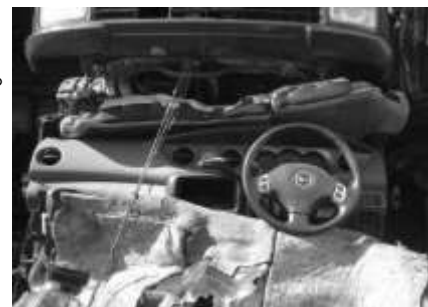
事例③：エアバッグ類を未処理のままハーフカットして輸出しようとしていた。

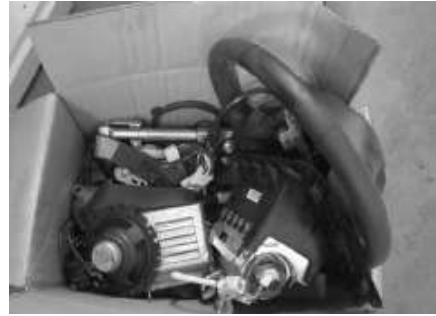
事例④：取り外したエアバッグ類を再販等の
目的で部品倉庫に保管していた。

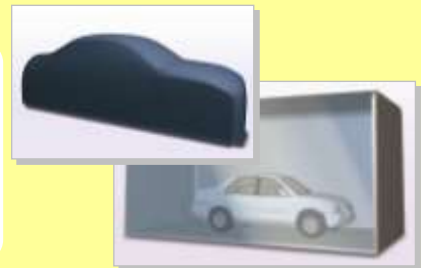
➤ ドアを閉めガラス等の飛散防止

ガラス飛散等による怪我防止のため、車台のドア・窓を閉め、**車両全体をカバー・毛布・コンテナ等で覆い**飛散防止対策を実施。

- ※ 車両にドア・窓がある場合でも必ず実施
- ※ ダッシュボードの上に何も無いことも確認

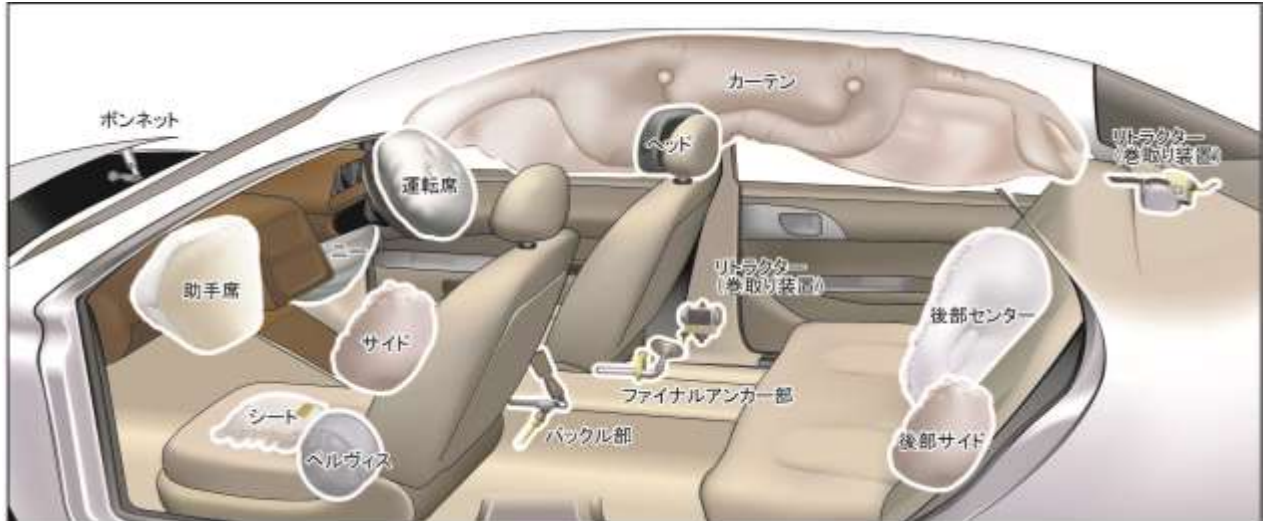
エアバッグ類は、運転席、助手席、シートベルト・プリテンショナーの他、サイドエアバッグやカーテンエアバッグ等が装備されています（下図参照）。

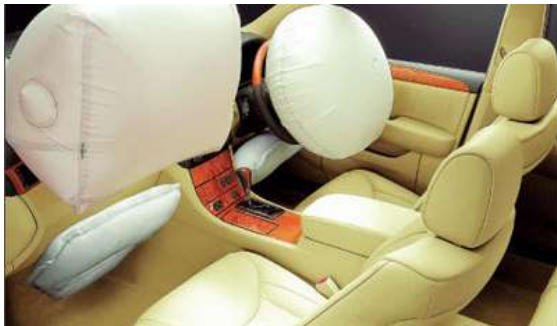
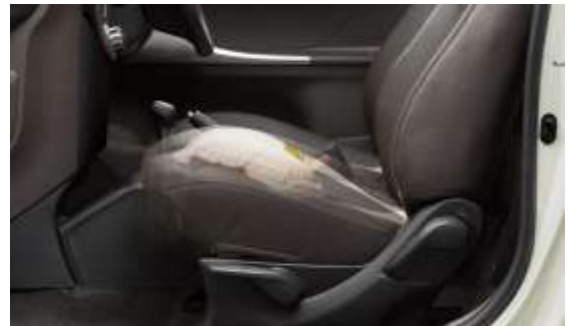
また、最近販売されている車両には、乗員の膝部を保護するニーエアバッグや前方移動を緩和するためのシートクッション等、新たな種類のものが装備され始めています。

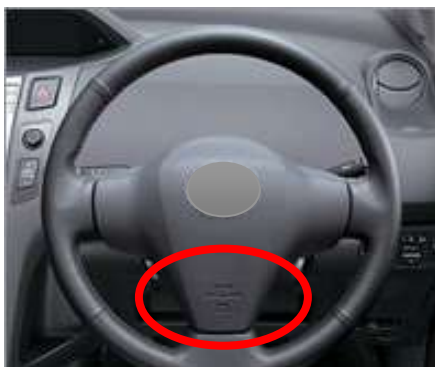
運転席

エアバッグが装備されている部位には、必ず「SRS」「AIRBAG」「SRS AIRBAG」といった表示があります。

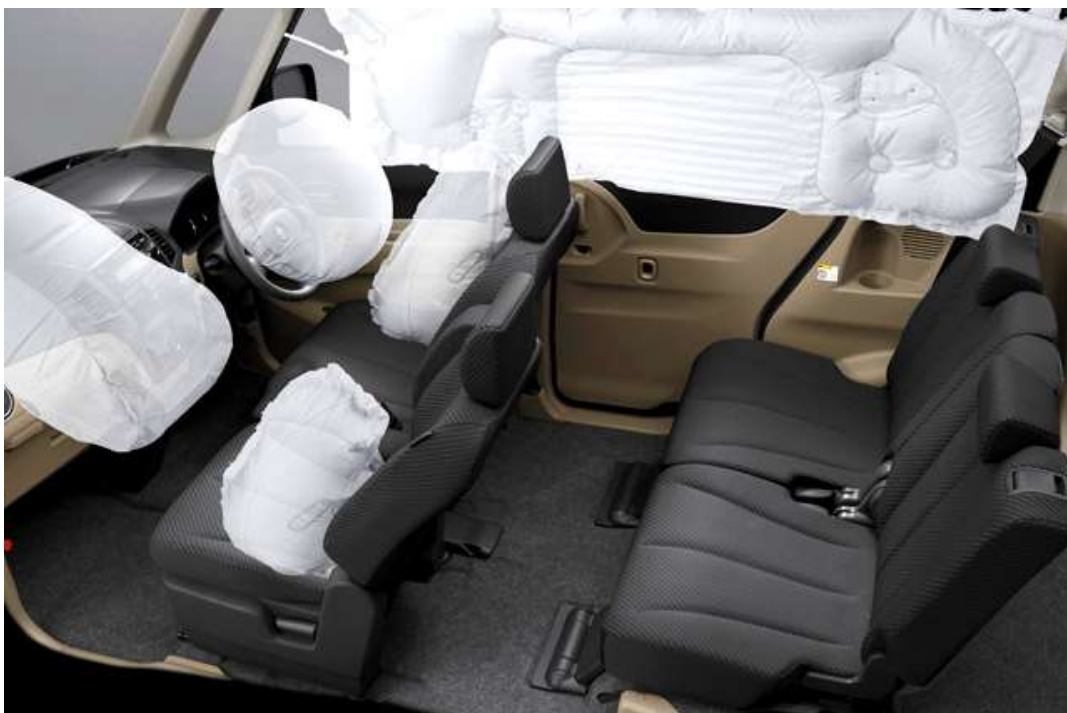
バッグが膨らむ。

(ヘッドレストが動くタイプ、シートやボンネットを持ち上げるタイプなど、一部のエアバッグについては作動時にバッグは膨らみません)

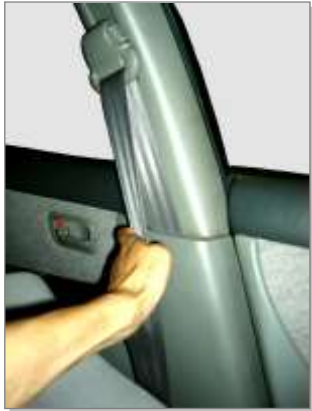
リトラクター(巻取装置)部

作動するとシートベルトが張りつめて、引き出せない状態になる。
