急 報

JARP 2019.11 A-1916

エアバッグのリコール届出が行われました!! 対象エアバッグの取外回収をお願いします

メーカー名	対象車両	部 位	対策済ステッカ-番号
ビー・エム・ダブリュー 株式会社	平成12年6月～平成14年1月輸入の 「BMW 316ti」「BMW 318ti」 「BMW 330Ci カブリオ」の一部車両	運転席	外-2960

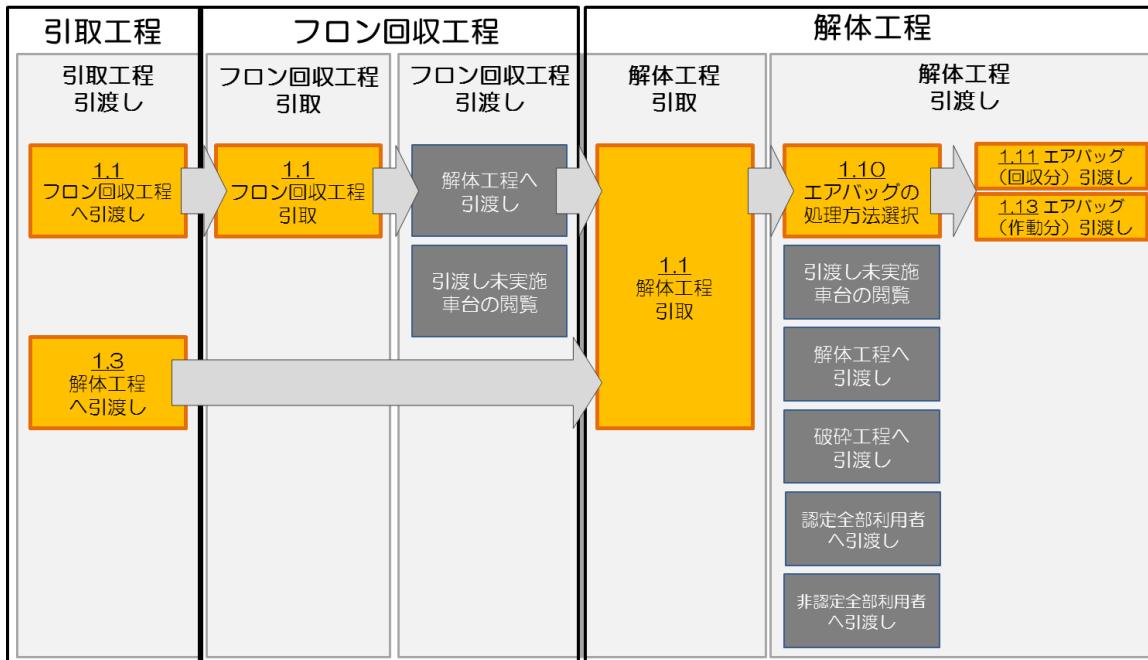
【参考1】オレンジ表示確認画面範囲

解体業者の方で、引取業とフロン類回収業を兼任されている事業所は、引取工程の引渡報告画面、フロン類回収工程の引取報告画面においても、リコール対象車台のオレンジ表記がされるようになっています。

自動車メーカーが実施するリコール車両の追加及びリコール対策済み車台の削除により、背景色の「オレンジ」表示は点灯・消滅することから、必ず解体工程の引取報告画面をご確認ください。また特別費用支払対象車両は、解体工程でオレンジ表示されているリコール対象車台となります。

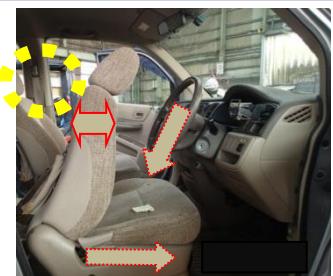
Ⓐ ハンドル位置を下げる、運転席のヘッドレストを最下部まで下げる、シートを前方に引き出すとともに前に倒す。

ハンドルの向きを下げる、シートを前に倒すことで、運転席側のインフレータ等の車外への飛散を抑えることを期待。

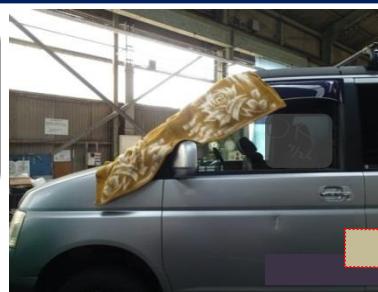
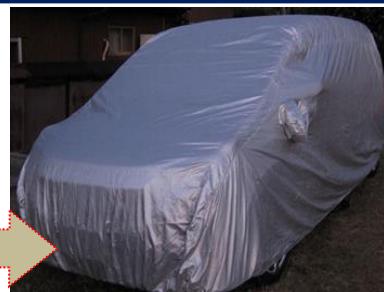
Ⓑ フロントガラスに毛布を置き、その上にカバーをかける

毛布をかけた上に更にカバーをかけることで、飛散防止効果を期待。

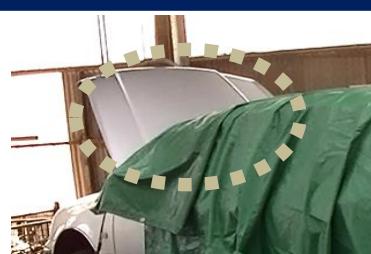
Ⓒ ボンネットを開ける

ボンネットを開いた状態で通電することで、インフレータ等の車外前方への飛散を防ぐことを期待。(ポップアップボンネット付車台を除く)

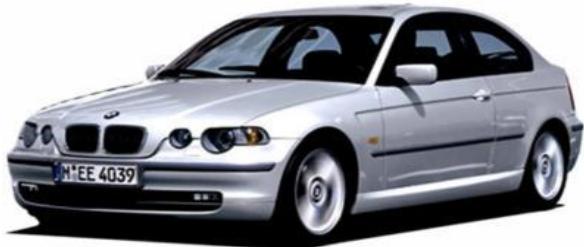
BMW 316ti/318ti

表中の車台番号にはリコール対象外の車両も含まれております。必ず移動報告画面の
オレンジ表示および車台の「対策済ステッカー:外-2960」の有無をご確認ください。
