急 報

解体業者の皆さんへ

JARP 2020.1 A-1921

エアバッグのリコール届出が行われました!! 対象エアバッグの取外回収をお願いします

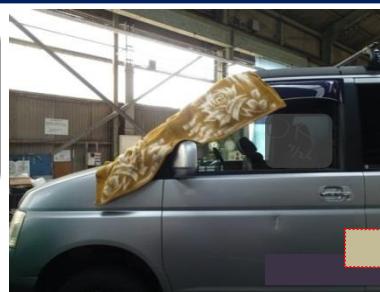
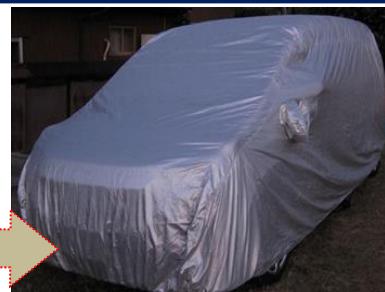
Ⓑ フロントガラスに毛布を置き、その上にカバーをかける

毛布をかけた上に更にカバーをかけることで、飛散防止効果を期待。

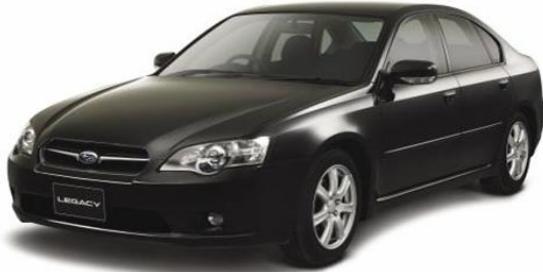
レガシィ BL5

表中の車台番号にはリコール対象外の車両も含まれております。必ず移動報告画面の
オレンジ表示および車台の「対策済ステッカー：4639」の有無をご確認ください。

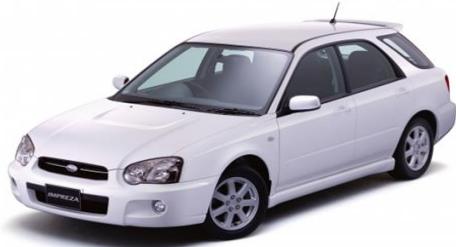
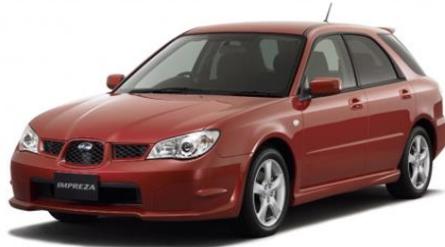
インプレッサ GG

表中の車台番号にはリコール対象外の車両も含まれております。必ず移動報告画面の
オレンジ表示および車台の「対策済ステッカー:4640」の有無をご確認ください。
