Механические преднатяжители ремней безопасности с несработавшим механизмом безопасности могут привести к причинению травм.

Japan Auto Recycling Partnership, Ltd. (JARP)

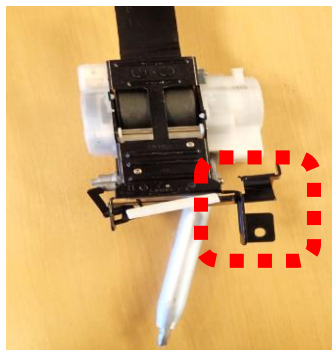
Видно отверстие

Просим предприятия по разборке автомобилей еще раз удостовериться в надлежащем осуществлении принудительного срабатывания преднатяжителей ремней безопасности и перед извлечением их из автомобиля и помещением в специальный ящик для вывоза обязательно убедиться, что они находятся в таком же состоянии, как показано на изображениях ниже.

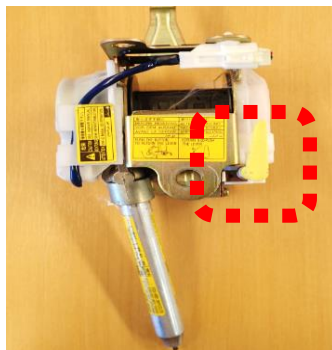
Рычаг в вертикальном положении

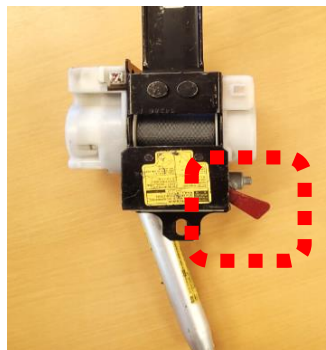
Рычаг в опущенном положении

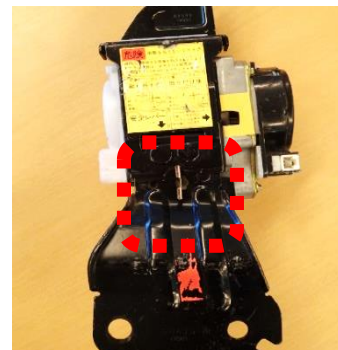
Штырь в вертикальном положении
