急報

JARP 2020.12 A-1950

エアバッグのリコール届出が行われました!! 対象エアバッグの取外回収をお願いします

メーカー名	対象車両	部位
ボルボ・カー・ジャパン 株式会社	平成12年7月～平成15年4月輸入の 「ボルボ S80」「ボルボ S60」の一部車両	運転席

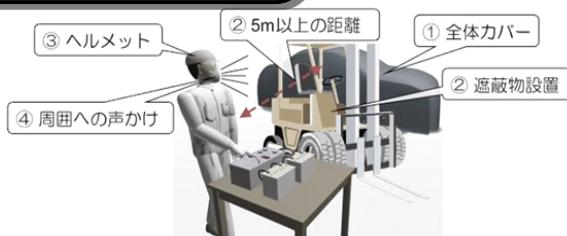
《安全作業の一例》

① ドアを閉め、全体カバーをかけてガラス等の飛散防止

② 通電時の距離(5m以上)を確保するとともに遮蔽物を設置。作業者は遮蔽物に確実に隠れる位置で通電してください。

③ 通電時のヘルメット着用

④ 通電時の周囲への声かけ。車台の周囲に人がいないことを確認してください。

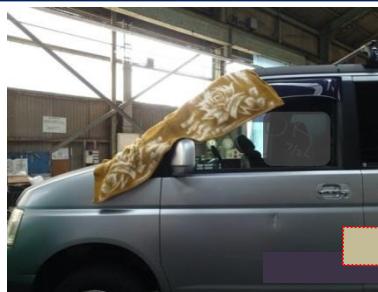
Ⓑ フロントガラスに毛布を置き、その上にカバーをかける

毛布をかけた上に更にカバーをかけることで、飛散防止効果を期待。

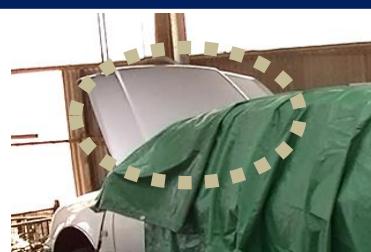
Ⓒ ボンネットを開ける

ボンネットを開いた状態で通電することで、インフレータ等の車外前方への飛散を防ぐことを期待。(ポップアップボンネット付車台を除く)
