## エアバッグのリコール届出が行われました!! 対象エアバッグの取外回収をお願いします

平素は、エアバッグ類の適正業務の遂行にご尽力いただきありがとうございます。  
さて、今般2021年7月20日付にて以下メーカーの一部車両において、リコール届出が行われました。  
つきましては、以下「2.確認手順」に従い、対象車台のリコール対策済みであるかご確認頂き、対策未実施の車台は取外回収をお願いいたします。  
なお、本届出の「外-3243」「外-3255」は、2020年1月22日届出の「外-2974」・「外-2975」で届出したもので、改善措置が不十分であったため、改めて届出を行ったものです。

### 1.対象車両

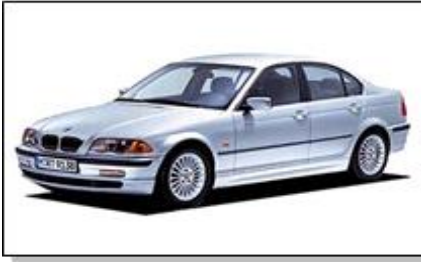
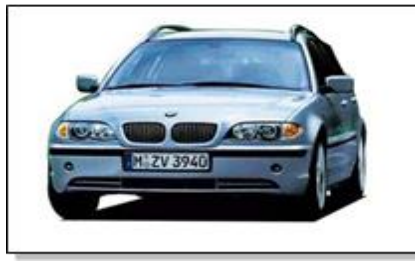
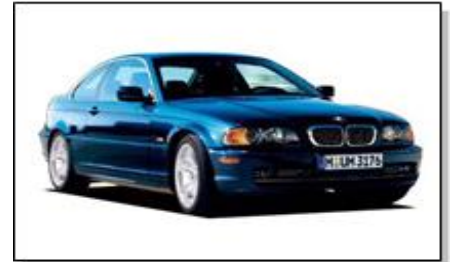
### ビー・エム・ダブリュー株式会社 運転者席エアバッグ リコール対象車両一覧

BMW 318i / 320i / 323i / 328i / 330i

BMW 318i ツーリング

BMW 318Ci / 328Ci / 330Ci

表中の車台番号にはリコール対象外の車両も含まれております。必ず移動報告画面のオレンジ表示有無をご確認ください。

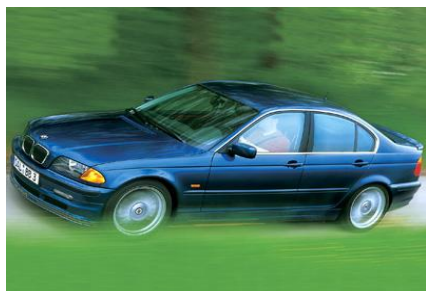
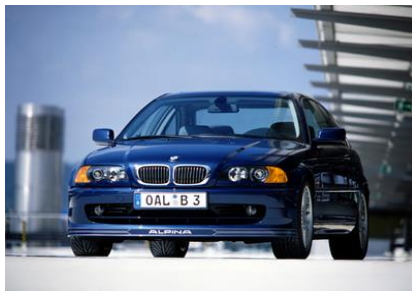
### ニコル・レーシング・ジャパン合同会社 運転者席エアバッグ リコール対象車両一覧

B3 3.3

B3 3.3 クーペ

表中の車台番号にはリコール対象外の車両も含まれております。必ず移動報告画面のオレンジ表示有無をご確認ください。
