## エアバッグのリコール届出が行われました!! 対象エアバッグの取外回収をお願いします

平素は、エアバッグ類の適正業務の遂行にご尽力いただきありがとうございます。  
さて、今般2021年8月24日付にて以下メーカーの一部車両において、リコール届出が行われました。  
つきましては、以下「2.確認手順」に従い、対象車台のリコール対策済みであるかご確認頂き、対策未実施の車台は取外回収をお願いいたします。

### 1.対象車両

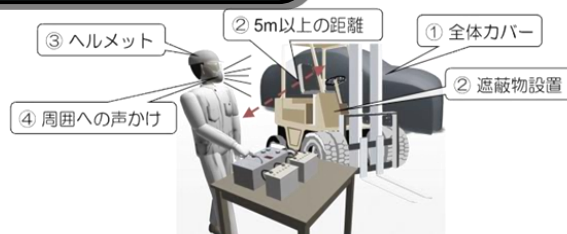
① ドアを開め、全体カバーをかけてガラス等の飛散防止

② 通電時の距離(5m以上)を確保するとともに遮蔽物を設置。作業者は遮蔽物に確実に隠れる位置で通電してください。

③ 通電時のヘルメット着用

④ 通電時の周囲への声かけ。車台の周囲に人がいないことを確認してください。

※車上作動処理実施後、出火、異常な煙・臭いがないことをご確認ください

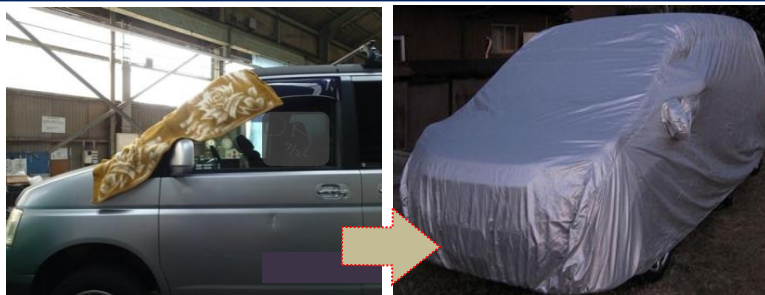
② フロントガラスに毛布を置き、その上にカバーをかける

毛布をかけた上に更にカバーをかける事で、飛散防止効果を期待。
