急 報

JARP 2022.12 C-80

エアバッグのリコール届出が行われました!! 対象エアバッグの取外回収をお願いします

メーカー名	対象車両	部位	リコール番号
トヨタ自動車 株式会社	平成15年8月～平成18年6月製造の 「アベンシス」「アベンシスワゴン」の一部車両	運転席	5247

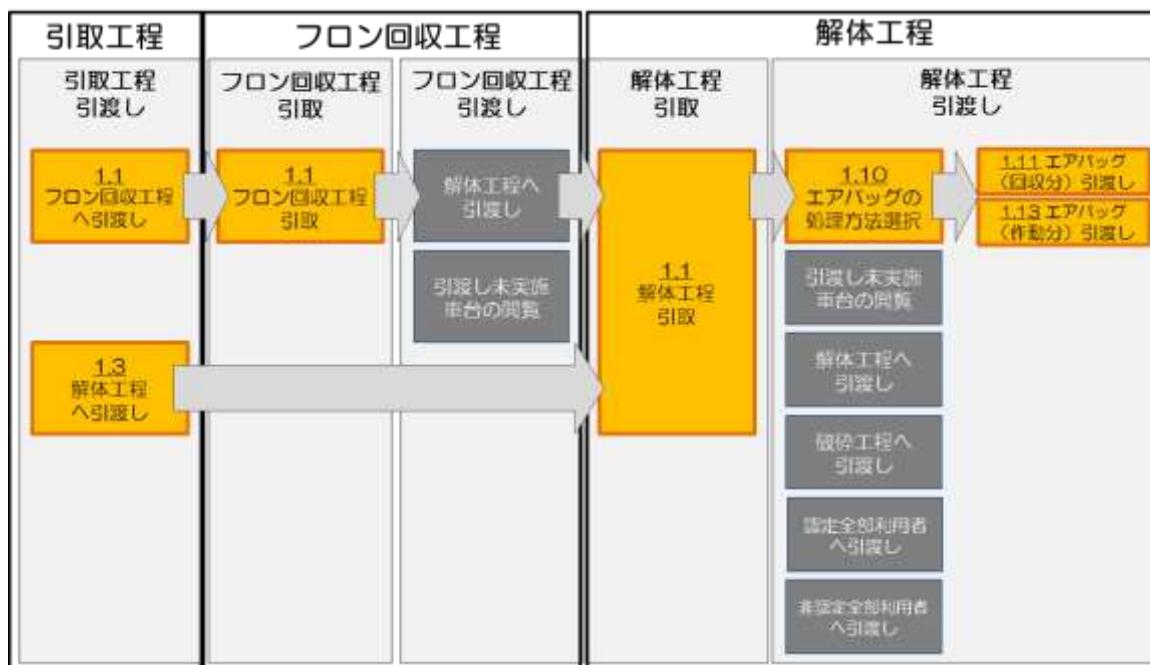
【参考1】オレンジ表示確認画面範囲

解体業者の方で、引取業とフロン類回収業を兼任されている事業所は、引取工程の引渡報告画面、フロン類回収工程の引取報告画面においても、リコール対象車台のオレンジ表記がされるようになっています。

自動車メーカーが実施するリコール車両の追加及びリコール対策済み車台の削除により、背景色の「オレンジ」表示は点灯・消滅することから、必ず解体工程の引取報告画面をご確認ください。また特別費用支払対象車両は、解体工程でオレンジ表示されているリコール対象車台となります。

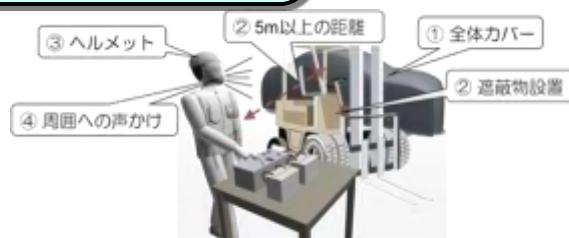
《安全作業の一例》

① ドアを閉め、全体力バーをかけてガラス等の飛散防止

② 通電時の距離(5m以上)を確保するとともに遮蔽物を設置。作業者は遮蔽物に確実に隠れる位置で通電してください。

③ 通電時のヘルメット着用

④ 通電時の周囲への声かけ。車台の周囲に人がいないことを確認してください。

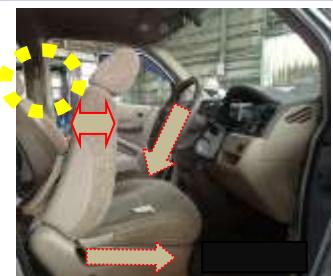
Ⓐ ハンドル位置を下げる、運転席のヘッドレストを最下部まで下げる、シートを前方に引き出すとともに前に倒す。

ハンドルの向きを下げる、シートを前に倒すことで、運転席側のインフレータ等の車外への飛散を抑えることを期待。

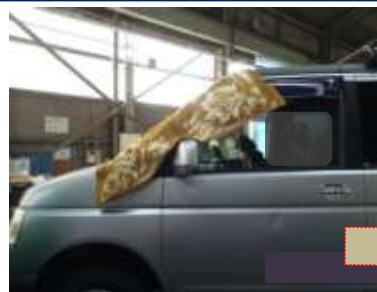
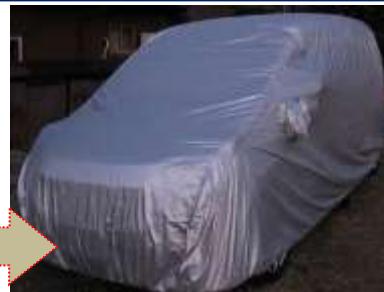
Ⓑ フロントガラスに毛布を置き、その上にカバーをかける

毛布をかけた上に更にカバーをかけることで、飛散防止効果を期待。

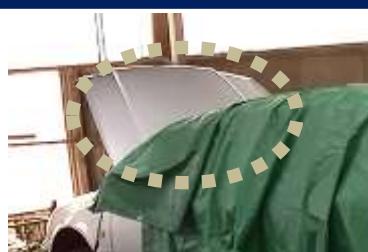
Ⓒ ボンネットを開ける

ボンネットを開いた状態で通電することで、インフレータ等の車外前方への飛散を防ぐことを期待。(ポップアップボンネット付車台を除く)
