エアバッグ類 適正作業等について

- 簡易マニュアル -

ver.2

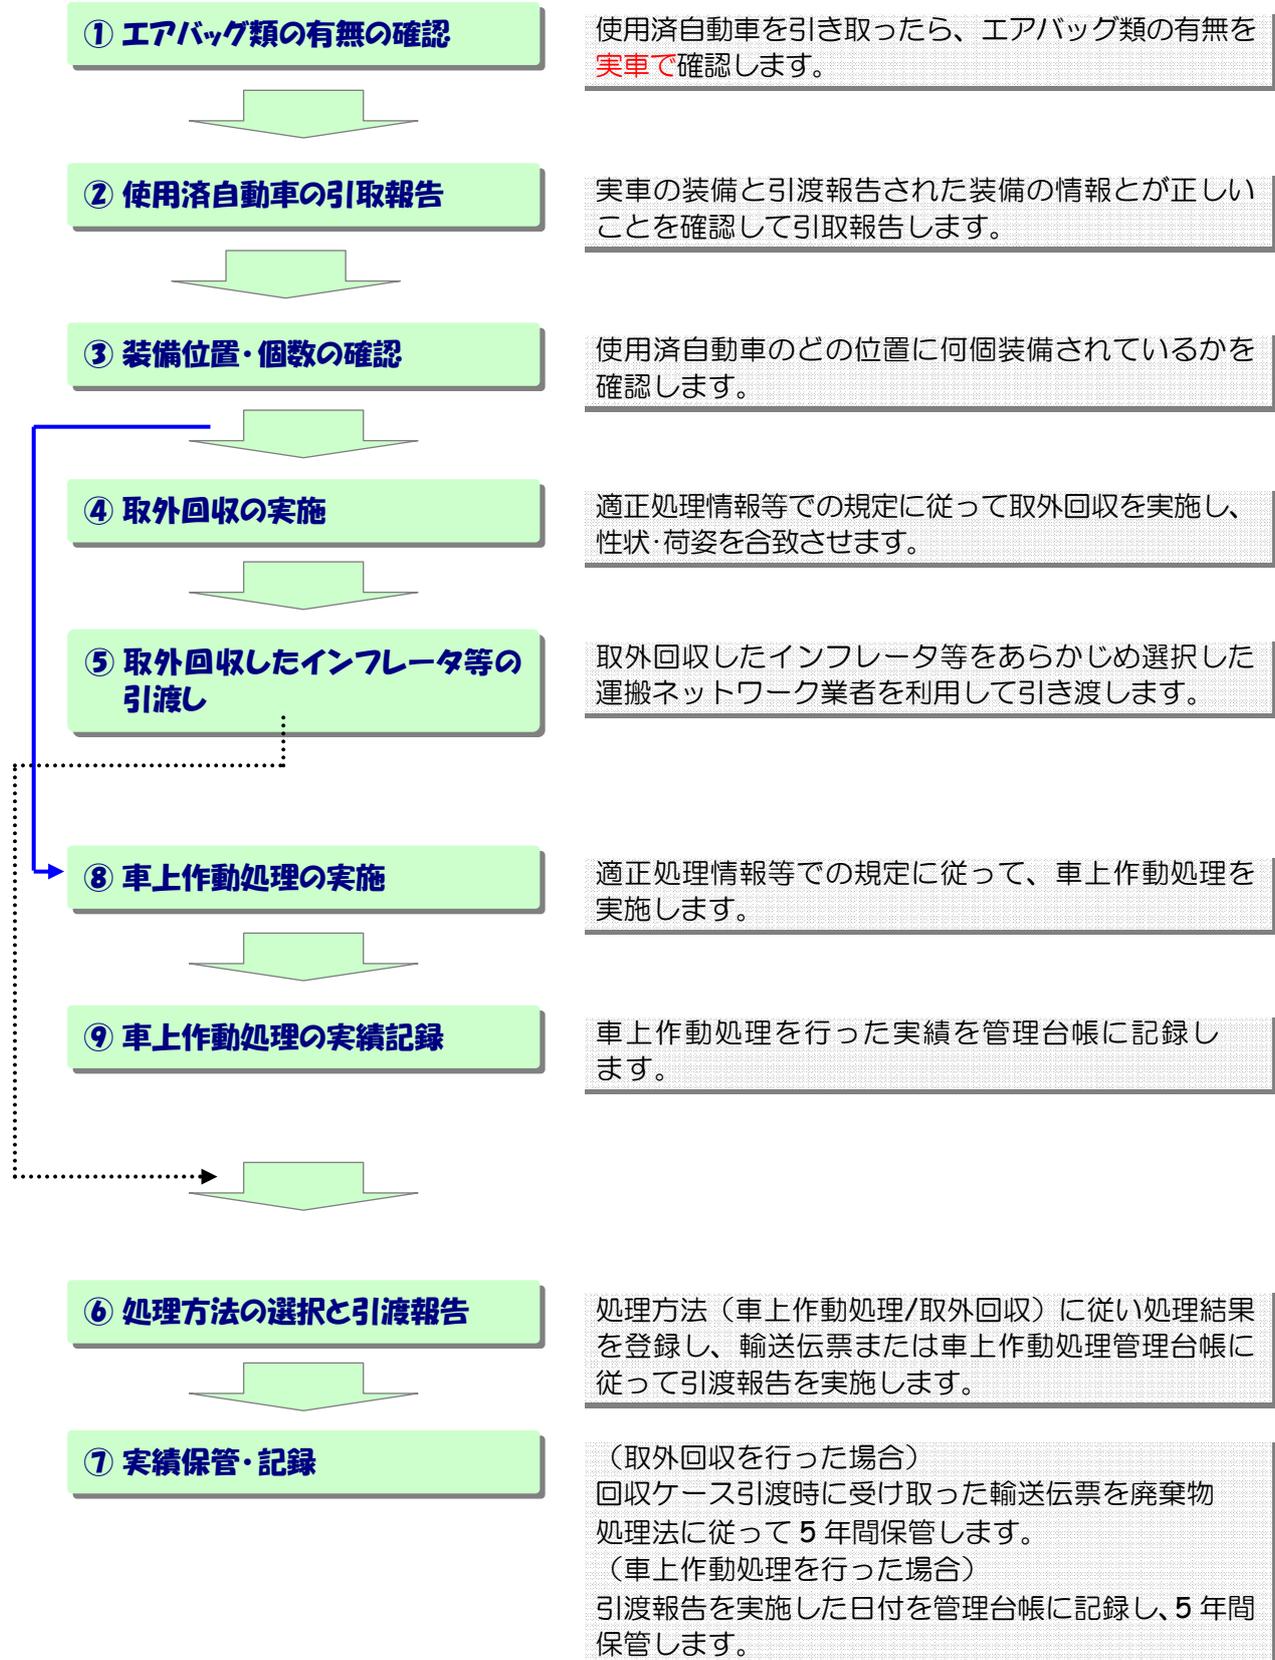
1. 業務手順

エアバッグ類の取外回収・車上作動処理業務は、以下の手順で実施してください。

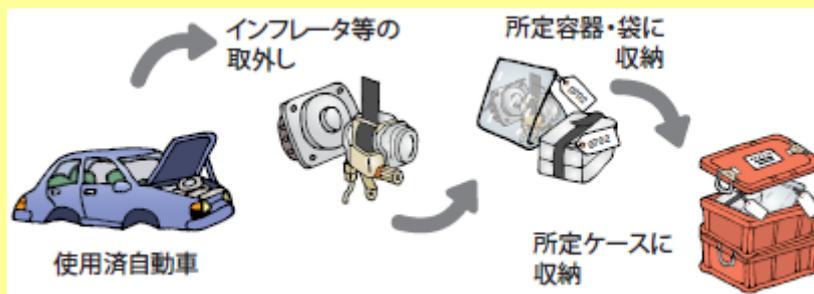
v 荷姿作成

1車台ごとに回収袋に梱包し、荷札に車台番号を記入して回収ケースに収納（インフレーター 10 個程度が目安）。

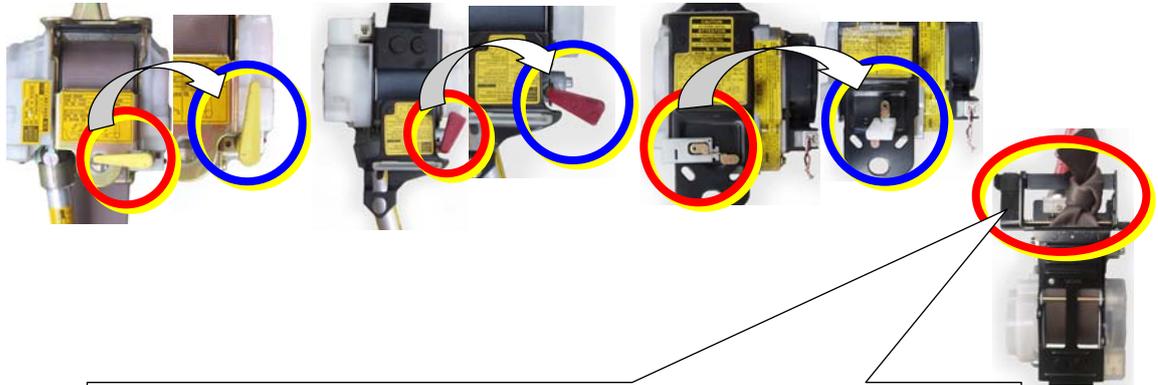
-2. 機械式シートベルトプリテンショナーは安全装置を働かせる!

機械式シートベルトプリテンショナーは自動的に安全装置が働く構造にはなっていないことから、手動で安全装置を働かせた上で回収ケースに収納する。

※ 三菱車は安全装置の形状が若干異なるので、メーカー提供の「適正処理情報」で確認!

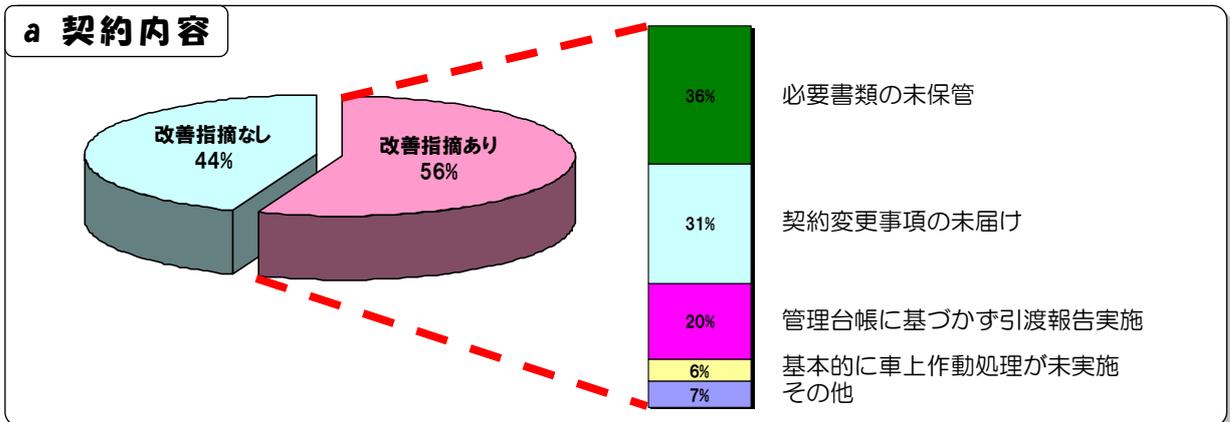
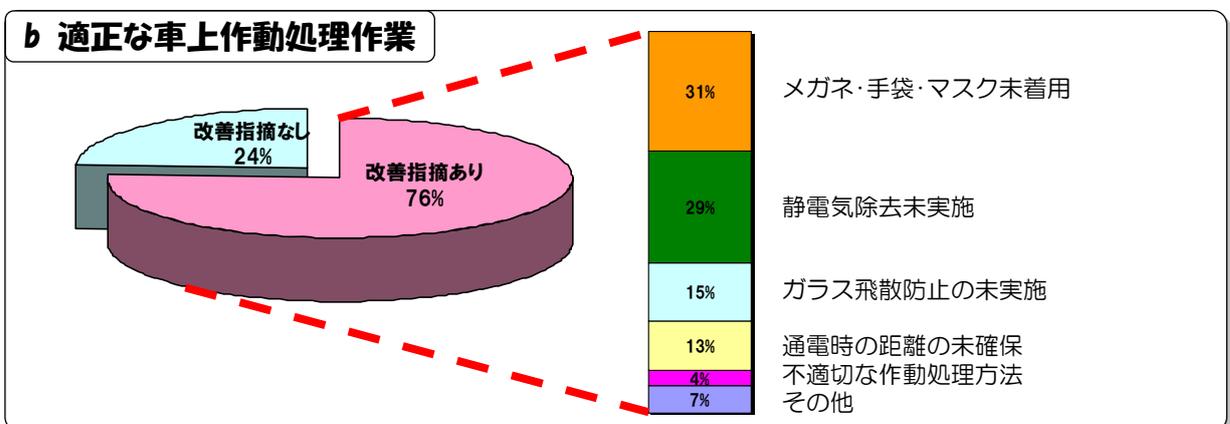
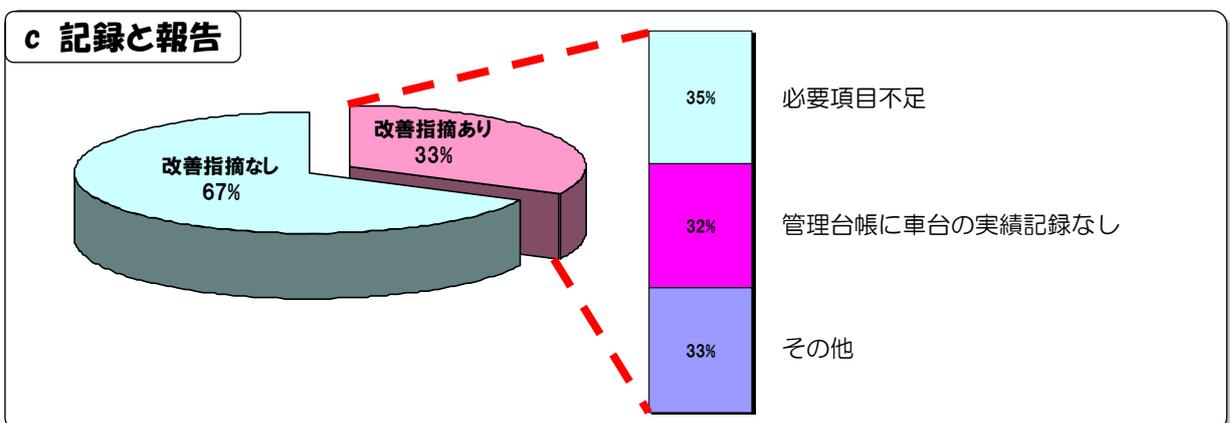
〔車上作動処理の実状（車上作動処理監査時の主な問題指摘事項）〕

自動車再資源化協力機構が実施した車上作動処理監査では、エアバッグ類の車上作動処理について、残念ながら一部の事業者では誤った独自の方法で処理が行われている実態がありました。

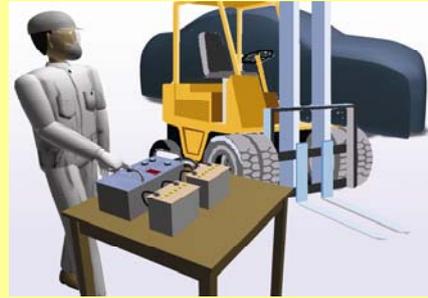
-5. 車上作動処理の実施

適正処理情報等に
したがった作業を
実施

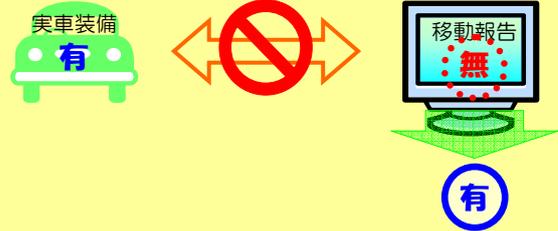
- ① 前工程からエアバッグ類「無」で移動報告されてきたが、実車にはエアバッグ類が装備されている。

実車装備と移動報告の装備情報を整合する必要があります。
せっかく作業しても料金が支払われなくなるので、引取業者に装備情報を「無」から「有」へ修正するよう依頼します。

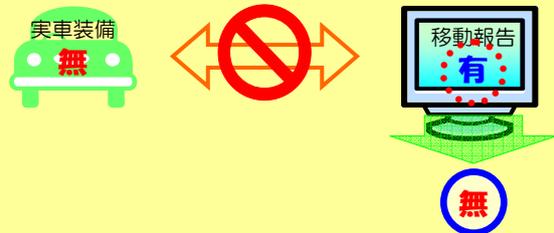
- ② 前工程からエアバッグ類「有」で移動報告されてきたが、実車にはエアバッグ類が装備されていない。

実車装備と移動報告の装備情報を整合する必要があります。
移動報告を完了させることができなくなるので、引取業者に装備情報を「有」から「無」へ修正するよう依頼します。

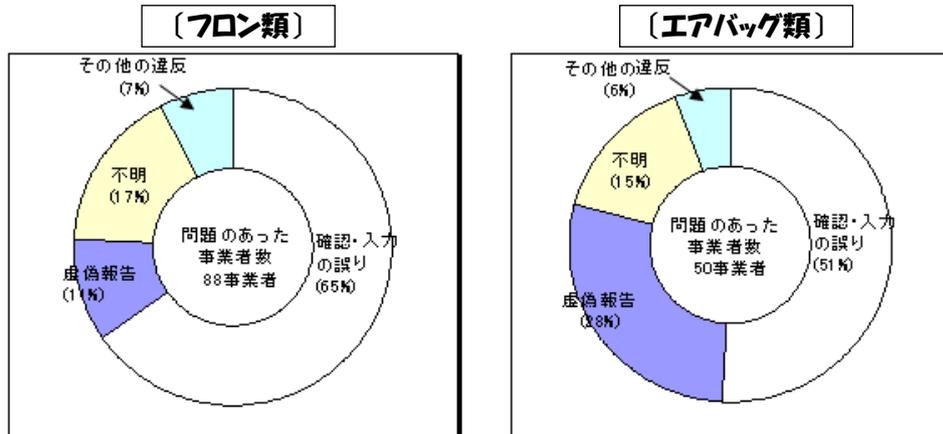
また、上記違反等の事例に則して分類すると下図のような状況であったとのことです。
