**エアバッグのリコール届出が行われました!!  
対象エアバッグの取外回収をお願いします**

さて、今般2023年2月2日付にて以下メーカーの一部車両において、リコール届出が行われました。つきましては、以下「2.確認手順」に従い、対象車台のリコール対策済みであるかご確認頂き、対策未実施の車台は取外回収をお願いいたします。

本件は、令和4年1月28日付け届出番号「外-3343」の届出に、対象車両を追加し、新たに届出するものです。

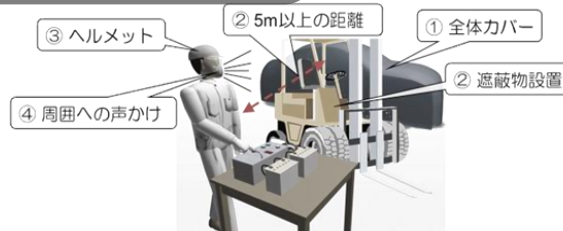
① ドアを開け、全体カバーをかけてガラス等の飛散防止

② 通電時の距離(5m以上)を確保するとともに遮蔽物を設置。作業者は遮蔽物に確実に隠れる位置で通電してください。

③ 通電時のヘルメット着用

④ 通電時の周囲への声かけ。車台の周囲に人がいないことを確認してください。

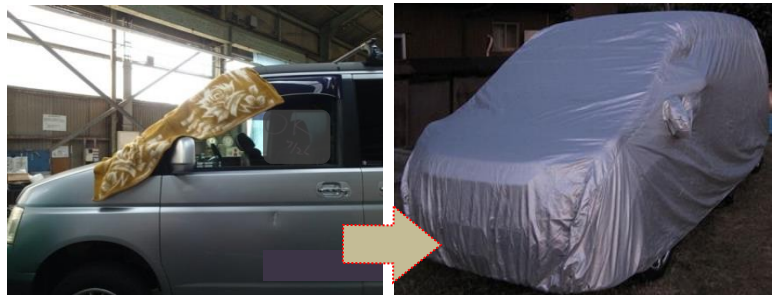
Ⓑ フロントガラスに毛布を置き、その上にカバーをかける

毛布をかけた上に更にカバーをかける事で、飛散防止効果を期待。

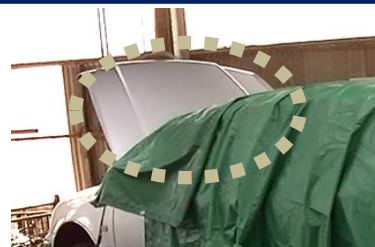
Ⓒ ボンネットを開ける

ボンネットを開けた状態で通電することで、インフレーター等の車外前方への飛散を防ぐことを期待。(ポップアップボンネット付車台を除く)
