# 急報

JARP 2021.1 A-1951

## エアバッグのリコール届出が行われました!! 対象エアバッグの取外回収をお願いします

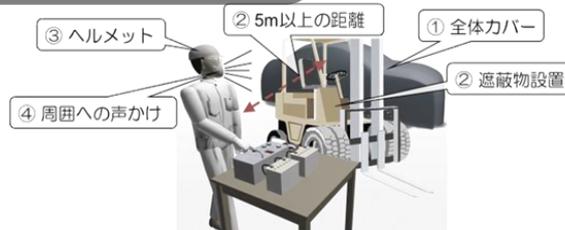
#### 《安全作業の一例》

① ドアを開け、全体カバーをかけてガラス等の飛散防止

② 通電時の距離(5m以上)を確保するとともに遮蔽物を設置。作業者は遮蔽物に確実に隠れる位置で通電してください。

③ 通電時のヘルメット着用

④ 通電時の周囲への声かけ。車台の周囲に人がいないことを確認してください。

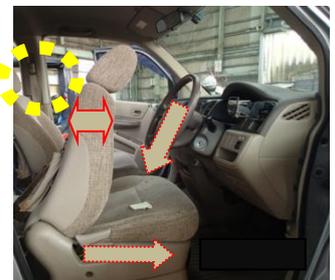
Ⓐ ハンドル位置を下げ、運転席のヘッドレストを最下部まで下げ、シートを前方に引き出すとともに前に倒す。

ハンドルの向きを下げ、シートを前に倒す事で、運転席側のインフレーター等の車外への飛散を抑えることを期待。

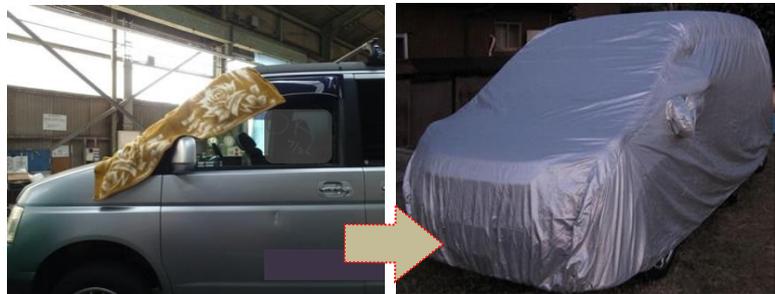
Ⓑ フロントガラスに毛布を置き、その上にカバーをかける

毛布をかけた上に更にカバーをかける事で、飛散防止効果を期待。

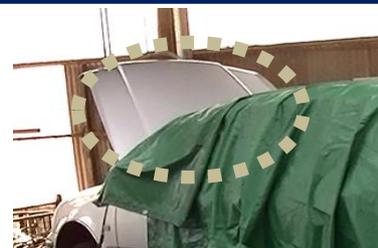
Ⓒ ボンネットを開ける

ボンネットを開けた状態で通電することで、インフレーター等の車外前方への飛散を防ぐことを期待。(ポップアップボンネット付車台を除く)

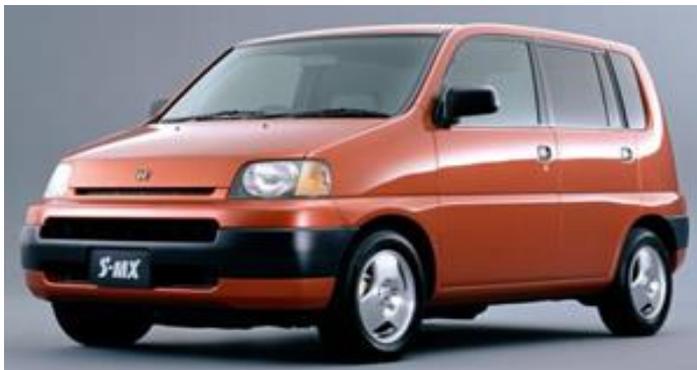
#### S-MX

表中の車台番号にはリコール対象外の車両も含まれております。必ず移動報告画面のオレンジ表示をご確認ください。

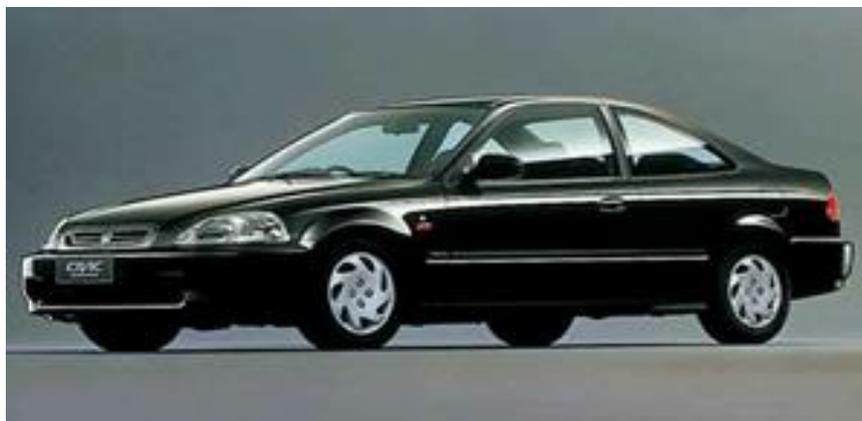
#### シビッククーペ

表中の車台番号にはリコール対象外の車両も含まれております。必ず移動報告画面のオレンジ表示をご確認ください。
