**エアバッグのリコール届出が行われました!!  
対象エアバッグの取外回収をお願いします**

平素は、エアバッグ類の適正業務の遂行にご尽力いただきありがとうございます。  
さて、今般2021年7月20日付にて以下メーカーの一部車両において、リコール届出が行われました。  
つきましては、以下「2.確認手順」に従い、対象車台のリコール対策済みであるかご確認頂き、対策未実施の車台は取外回収をお願いいたします。  
なお、本届出の「外-3243」「外-3255」は、2020年1月22日届出の「外-2974」・「外-2975」で届出したもので、改善措置が不十分であったため、改めて届出を行ったものです。

**1.対象車両**

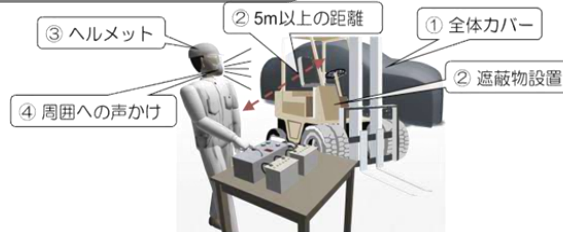
① ドアを開け、全体カバーをかけてガラス等の飛散防止

② 通電時の距離(5m以上)を確保するとともに遮蔽物を設置。作業者は遮蔽物に確実に隠れる位置で通電してください。

③ 通電時のヘルメット着用

④ 通電時の周囲への声かけ。車台の周囲に人がいないことを確認してください。

※車上作動処理実施後、出火、異常な煙・臭いがないことをご確認ください

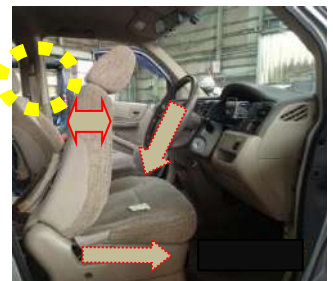
Ⓐ ハンドル位置を下げ、運転席のヘッドレストを最下部まで下げ、シートを前方に引き出すとともに前に倒す。

ハンドルの向きを下げ、シートを前に倒す事で、運転席側のインフレーター等の車外への飛散を抑えることを期待。

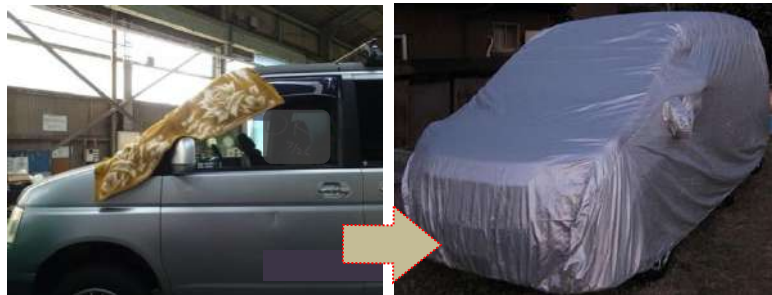
Ⓑ フロントガラスに毛布を置き、その上にカバーをかける

毛布をかけた上に更にカバーをかける事で、飛散防止効果を期待。

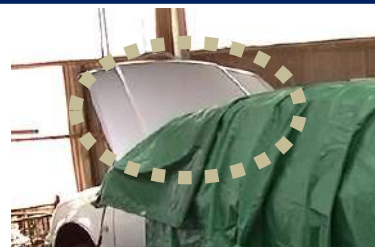
Ⓒ ボンネットを開ける

ボンネットを開けた状態で通電することで、インフレーター等の車外前方への飛散を防ぐことを期待。(ポップアップボンネット付車台を除く)

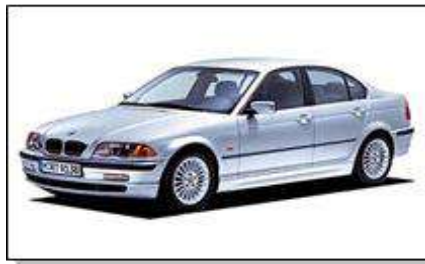
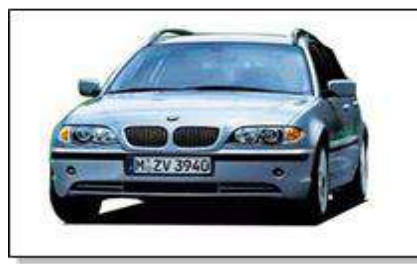
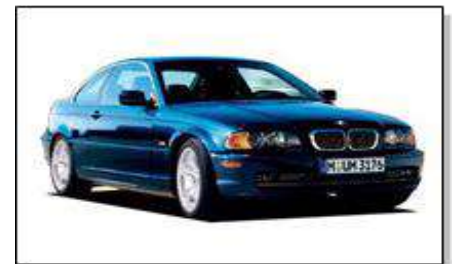
**ビー・エム・ダブリュー株式会社 運転者席エアバッグ リコール対象車両一覧**

BMW 318i / 320i / 323i / 328i / 330i

BMW 318i ツーリング

BMW 318Ci / 328Ci / 330Ci

表中の車台番号にはリコール対象外の車両も含まれております。必ず移動報告画面のオレンジ表示有無をご確認ください。
