**エアバッグのリコール届出が行われました!!
対象エアバッグの取外回収をお願いします**

平素は、エアバッグ類の適正業務の遂行にご尽力いただきありがとうございます。
さて、今般2021年12月8日付にて以下メーカーの一部車両において、リコール届出が行われました。
つきましては、以下「2.確認手順」に従い、対象車台のリコール対策済みであるかご確認頂き、対策未実施の車台は取外回収をお願いいたします。

1.対象車両

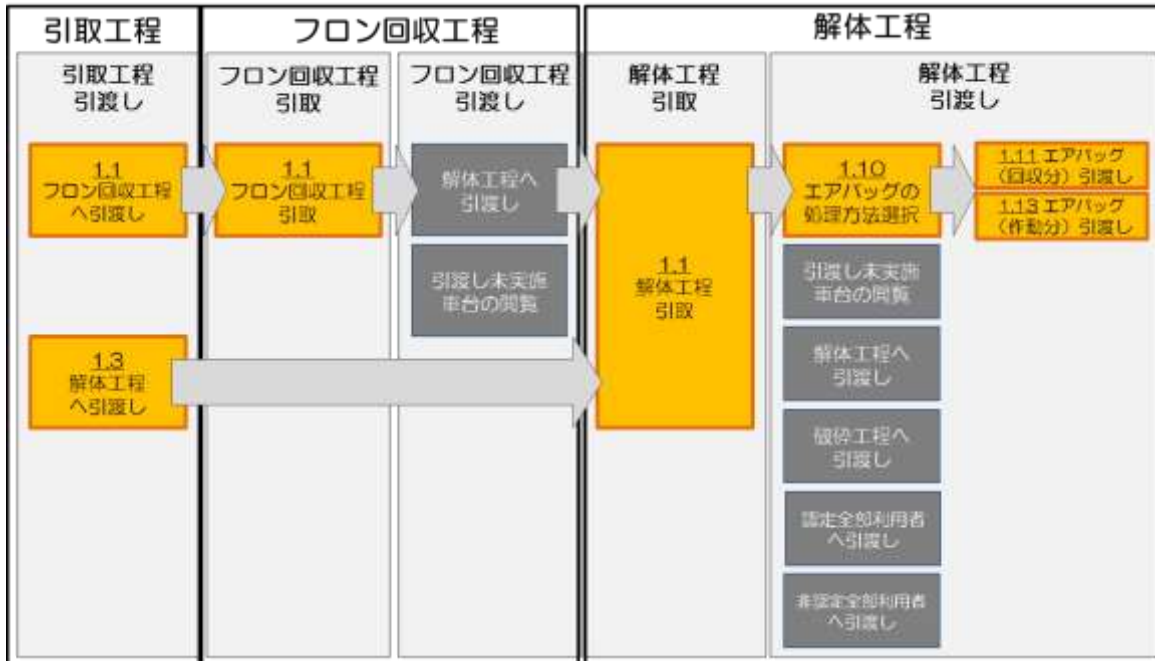
【参考1】オレンジ表示確認画面範囲

解体業者の方で、引取業とフロン類回収業を兼任されている事業所は、引取工程の引渡報告画面、フロン類回収工程の引取報告画面においても、リコール対象車台のオレンジ表記がされるようになっていきます。

自動車メーカーが実施するリコール車両の追加及びリコール対策済み車台の削除により、背景色の「オレンジ」表示は点灯・消滅することから、必ず解体工程の引取報告画面をご確認ください。また特別費用支払対象車両は、解体工程でオレンジ表示されているリコール対象車台となります。

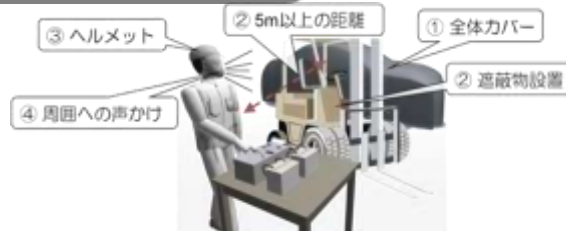
《安全作業の一例》

① ドアを開け、全体カバーをかけてガラス等の飛散防止

② 通電時の距離(5m以上)を確保するとともに遮蔽物を設置。作業者は遮蔽物に確実に隠れる位置で通電してください。

③ 通電時のヘルメット着用

④ 通電時の周囲への声かけ。車台の周囲に人がいないことを確認してください。

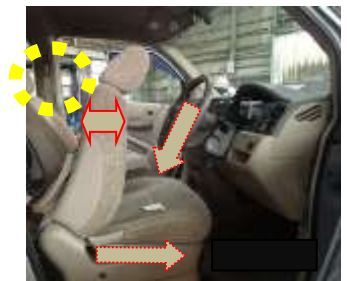
Ⓐ ハンドル位置を下げ、運転席のヘッドレストを最下部まで下げ、シートを前方に引き出すとともに前に倒す。

ハンドルの向きを下げ、シートを前に倒す事で、運転席側のインフレーター等の車外への飛散を抑えることを期待。

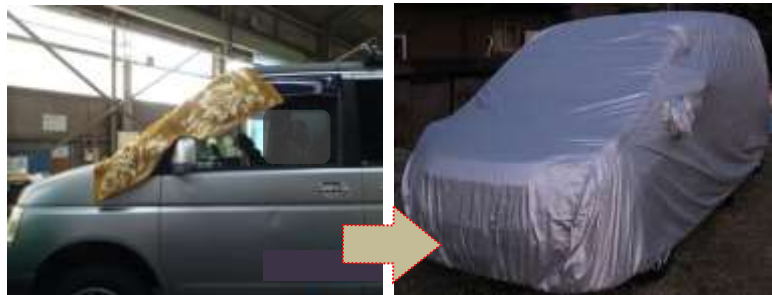
Ⓑ フロントガラスに毛布を置き、その上にカバーをかける

毛布をかけた上に更にカバーをかける事で、飛散防止効果を期待。

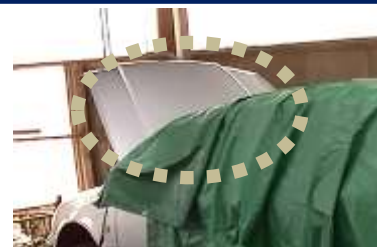
Ⓒ ボンネットを開ける

ボンネットを開けた状態で通電することで、インフレーター等の車外前方への飛散を防ぐことを期待。(ポップアップボンネット付車台を除く)
