**エアバッグのリコール届出が行われました!!  
対象エアバッグの取外回収をお願いします**

メーカー名	対象車両	部 位	リコール 届出番号
ボルボ・カー・ジャパン株式会社	平成15年4月～平成21年6月輸入の ボルボ「S80」「S60」 の一部車両	運 転 席	外-3310

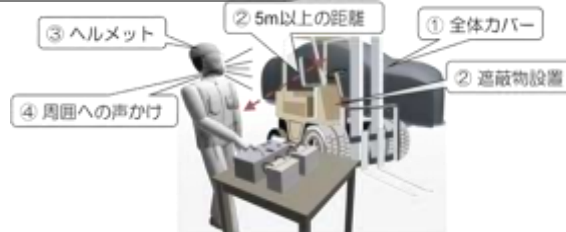
#### 《安全作業の一例》

① ドアを開け、全体カバーをかけてガラス等の飛散防止

② 通電時の距離(5m以上)を確保するとともに遮蔽物を設置。作業者は遮蔽物に確実に隠れる位置で通電してください。

③ 通電時のヘルメット着用

④ 通電時の周囲への声かけ。車台の周囲に人がいないことを確認してください。

※車上作動処理実施後、出火、異常な煙・臭いがないことをご確認ください

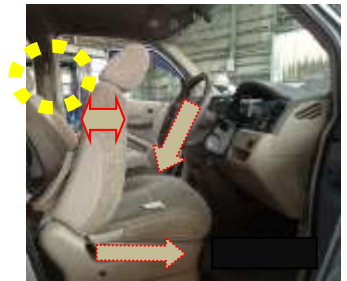
Ⓐ ハンドル位置を下げ、運転席のヘッドレストを最下部まで下げ、シートを前方に引き出すとともに前に倒す。

ハンドルの向きを下げ、シートを前に倒す事で、運転席側のインフレーター等の車外への飛散を抑えることを期待。

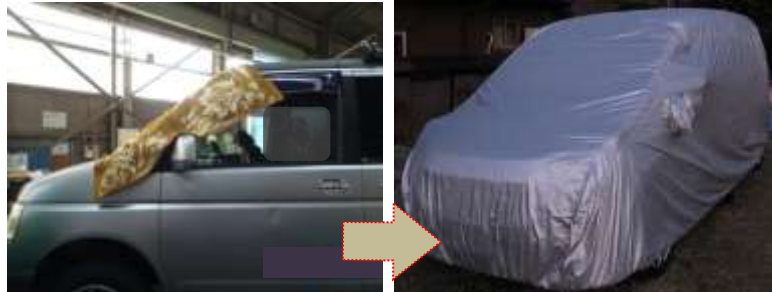
Ⓑ フロントガラスに毛布を置き、その上にカバーをかける

毛布をかけた上に更にカバーをかける事で、飛散防止効果を期待。

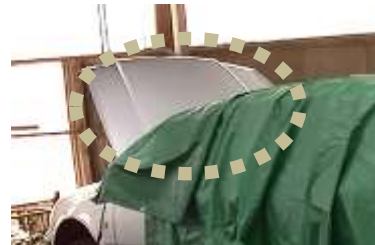
Ⓒ ボンネットを開ける

ボンネットを開けた状態で通電することで、インフレーター等の車外前方への飛散を防ぐことを期待。(ポップアップボンネット付車台を除く)

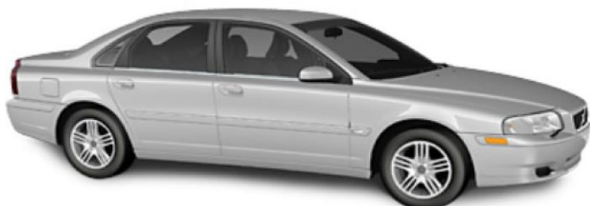
ボルボ S80

表中の車台番号にはリコール対象外の車両も含まれております。  
必ず移動報告画面のオレンジ表示をご確認ください。
