急報

JARP 2022.1 A-2119

エアバッグのリコール届出が行われました!! 対象エアバッグの取外回収をお願いします

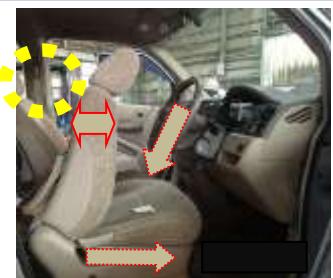
Ⓐ ハンドル位置を下げる、運転席のヘッドレストを最下部まで下げる、シートを前方に引き出すとともに前に倒す。

ハンドルの向きを下げる、シートを前に倒すことで、運転席側のインフレータ等の車外への飛散を抑えることを期待。

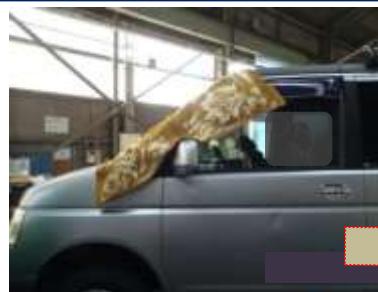
Ⓑ フロントガラスに毛布を置き、その上にカバーをかける

毛布をかけた上に更にカバーをかけることで、飛散防止効果を期待。

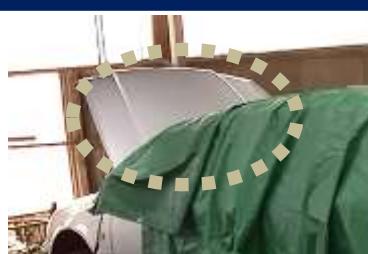
Ⓒ ボンネットを開ける

ボンネットを開いた状態で通電することで、インフレータ等の車外前方への飛散を防ぐことを期待。(ポップアップボンネット付車台を除く)

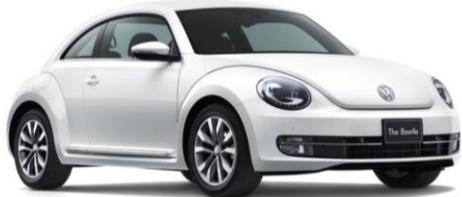
ザ・ビートル

フォルクスワーゲングループジャパン株式会社 運転席エアバッグ リコール対象車両一覧

表中の車台番号にはリコール対象外の車両も含まれております。
必ず移動報告画面のオレンジ表示をご確認ください。
