車上作動処理委託契約事業者の皆さまへ

## エアバッグ類の車上作動処理時の 安全作業の再徹底をお願いします!!

— 車上作動処理時に車室内で金属片が飛散する事故が発生しました —

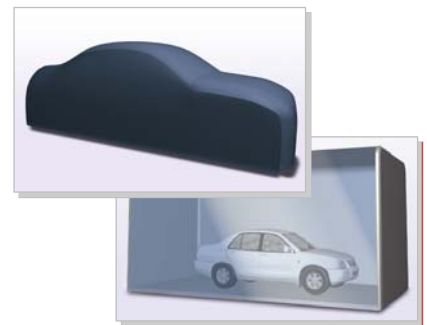
#### ➤ ドアを閉めガラス等の飛散防止

ガラス飛散等による怪我防止のため、車台のドア・窓を閉め、車両全体をカバー・毛布・コンテナ等で覆い飛散防止対策を実施。

- ※ 車両にドア・窓がある場合でも必ず実施
- ※ ダッシュボードの上に何も無いことも確認

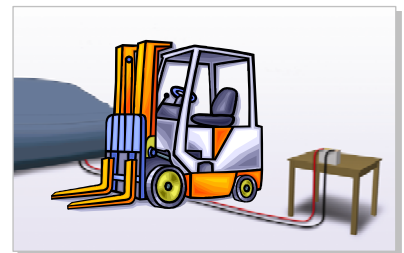
#### ➤ 通電時の距離を確保するとともに遮蔽物を設置

ガラス等飛散による怪我防止のため車両から 5m 程度（適正処理情報「各社情報」参照）離れて、車両との間についたてやフォークリフト等の遮蔽物を設置。
