急 報

解体業者の皆さまへ

**運転席エアバッグのリコール届出が行われました!!
対象エアバッグの取外回収をお願いします!!**

平素は、エアバッグ類の適正業務の遂行にご尽力いただきありがとうございます。さて、今般 **2014年11月27日**付にてトヨタ自動車株式会社、ダイハツ工業株式会社の以下一部車両において、**《運転席エアバッグ》**のリコール届出が行われました。

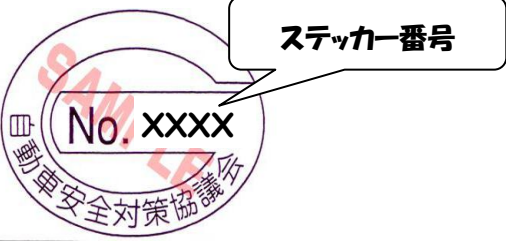
対策済ステッカー（例）	貼付場所
<p>必ずステッカー番号を確認してください。</p>

<p>運転席ドア開口部のドアロックストライカー付近に貼付されています。</p>

【確認②】対策済ステッカー有無、ステッカー番号の確認

手順①の対象車台については、以下の内容にて確認いただき、リコール未対策の場合には、必ず取外回収を行い、作業①②に従って指定引取場所に引き渡してください。

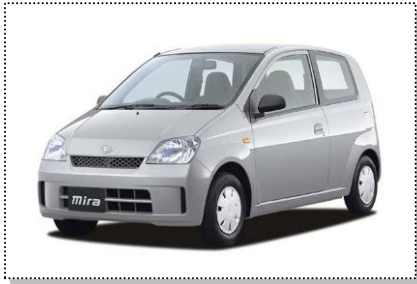
ミラ

表中の車台番号にはリコール対象外の車両も含まれております。
必ず移動報告画面のオレンジ表示および車台の「対策済ステッカー」の有無をご確認ください。
