エアバッグのリコール届出が行われました!! 対象エアバッグの取外回収をお願いします

さて、今般2015年5月22日付にて以下メーカーの一部車両において、リコール届出が行われました。

1.対象車両

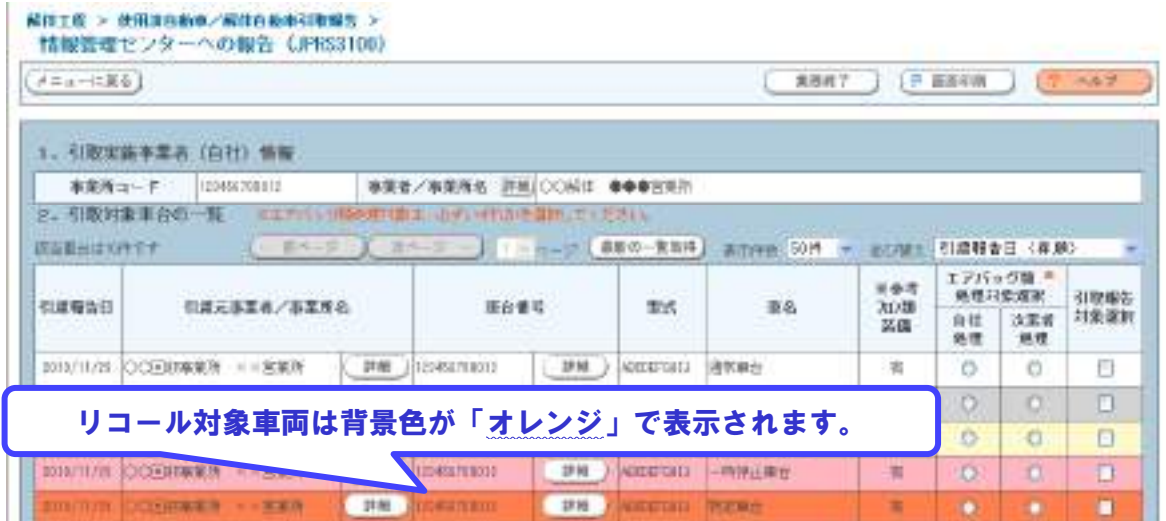
【確認①-1】対象車両の確認

解体工程「1.1 使用済自動車/解体自動車の引取報告」画面にて、背景色が『オレンジ』で表示されている車台が、リコール対象エアバッグ類装備車両となります。

👉 「1.1 使用済自動車/解体自動車の引取報告」以外の画面ではオレンジ表示されません。

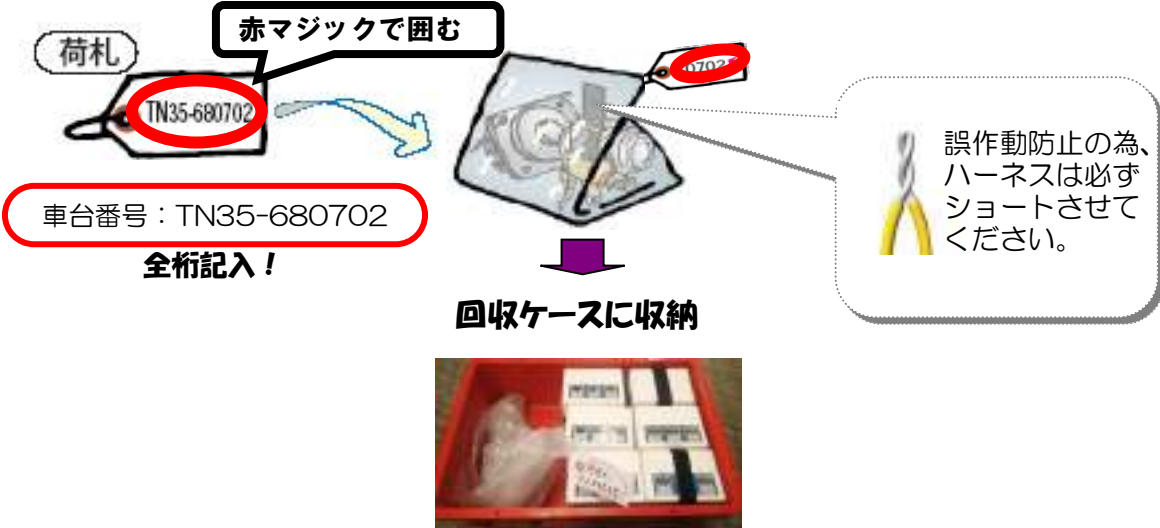
通常通り、回収袋に収納し、「**全桁の車台番号（※）**」を書いた荷札を付けてください。その際、**荷札の車台番号を赤マジックで囲んでください。**

（※）指定引取場所等での車両特定の為、車台番号の**全桁記入**をお願いします。

荷札

赤マジックで囲む

車台番号：TN35-680702

全桁記入！

誤作動防止の為、ハーネスは必ずショートさせてください。

回収ケースに収納
