## エアバッグのリコール届出が行われました!! 対象エアバッグの取外回収をお願いします

さて、今般2015年6月4日付にて以下メーカーの一部車両において、リコール届出が行われました。つきましては、「2.確認手順」に従い、対象車台のリコール対策済みであるかご確認頂き、対策未実施の車台は取外回収をお願いいたします。

メーカー名	対象車両	部 位	対策済ステッカー番号
マツダ(株)	平成14年～平成20年生産の RX-8、アテンザの一部車両	運転席	3585
	平成19年生産の アテンザの一部車両	助手席	3586

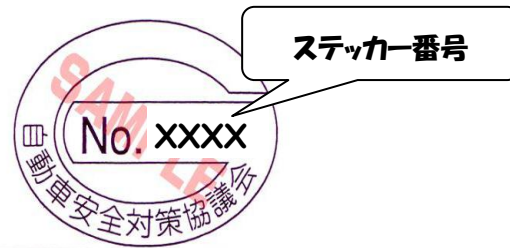
対策済ステッカー（例）	貼付場所
<p>必ずステッカー番号を確認してください。</p>

<p>ステッカー番号</p>	<p>運転席ドア開口部のドアロックストライカー付近に貼付されています。</p>

リコール対策済み		リコール未対策	
複数枚	<p>該当する全てのステッカーを貼付</p>   <p><b>例①</b> 「3456」ステッカーが貼付されている</p>	<p>該当する全てのステッカー貼付</p>   <p><b>例④</b> 「3456」ステッカーが貼付されていない</p>	
1枚	<p>最新ステッカーを貼付</p> <p><b>例②</b> 「3456」ステッカーが貼付されている</p> <p><b>例③</b> 「3456」以上(例: 3457)ステッカーが貼付されている</p>  	<p>最新ステッカーを貼付</p> <p><b>例⑤</b> 「3456」以前(例: 3455)ステッカーが貼付されている</p>  	
なし	 	<p><b>例⑥</b> ステッカーが貼付されていない</p>

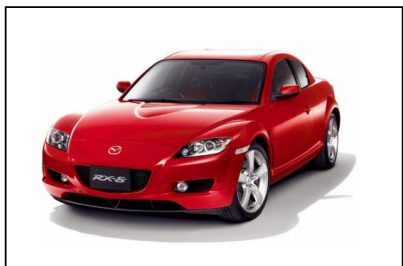
PX-8

### マツダ(株) 運転席エアバッグ リコール対象車両一覧

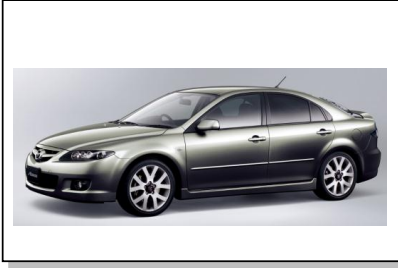
アテンザスポーツ

### マツダ(株) 助手席エアバッグ リコール対象車両一覧
