## エアバッグのリコール届出が行われました!! 対象エアバッグの取外回収をお願いします

平素は、エアバッグ類の適正業務の遂行にご尽力いただきありがとうございます。  
さて、今般2015年7月15日付にて以下メーカーの一部車両において、リコール届出が行われました。

メーカー名	対象車両	部位
ダイハツ工業(株)	平成18年～平成23年生産の エッセ、ミラ、ハイゼット、ハイゼットデッキバンの 一部車両	運転席

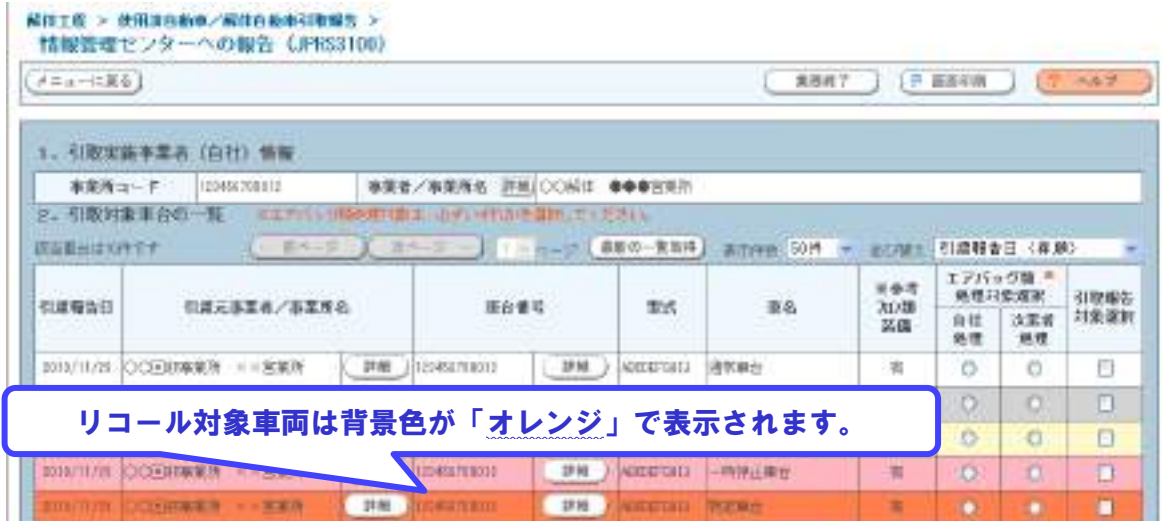
### 【確認①-1】対象車両の確認

解体工程「1.1 使用済自動車/解体自動車の引取報告」画面にて、背景色が『オレンジ』で表示されている車台が、リコール対象エアバッグ類装備車両となります。

👉 「1.1 使用済自動車/解体自動車の引取報告」以外の画面ではオレンジ表示されません。

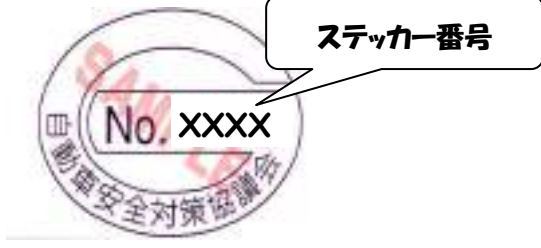
対策済ステッカー（例）	貼付場所
<p>必ずステッカー番号を確認してください。</p>

<p>運転席ドア開口部のドアロックストライカー付近に貼付されています。</p>

手順①の対象車台については、以下の内容にて確認いただき、リコール未対策の場合には、必ず取外回収を行い、作業①②に従って指定引取場所に引き渡してください。
