エアバッグのリコール届出が行われました!! 対象エアバッグの取外回収をお願いします

さて、今般2015年7月23日付にて以下メーカーの一部車両において、リコール届出が行われました。

メーカー名	対象車両	部位
三菱自動車工業(株)	平成18年～平成22年生産の トライトンの一部車両	運転席

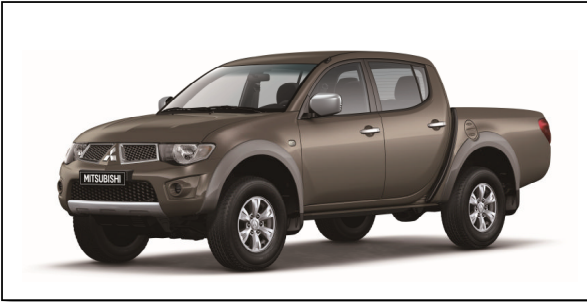
トライトン

三菱自動車工業(株) 運転席エアバッグリコール対象車種一覧

表中の車台番号にはリコール対象外の車両も含まれております。

必ず移動報告画面のオレンジ表示および車台の「対策済ステッカー」の有無をご確認ください。
